Praxiswissen: O. K. im zweiten Anlauf

In dieser Ausgabe unserer Serie zur Produktsicherheit zeigen wir ein erneutes Beispiel, wie ein zuvor fehlerhaftes Gerät komplett überarbeitet wurde, um allen Sicherheits-Richtlinien zu entsprechen.

Die 6fach-LAN-Steckdosenleiste enthält neben zwei Standard-Steckdosen und integriertem Überspannungsschutz vier per Netzwerk fernsteuerbare, einzeln schaltbare Steckdosen. Möglich macht dies ein integrierter Web-Server, der von einem PC oder per Smartphone-App angesteuert werden kann.

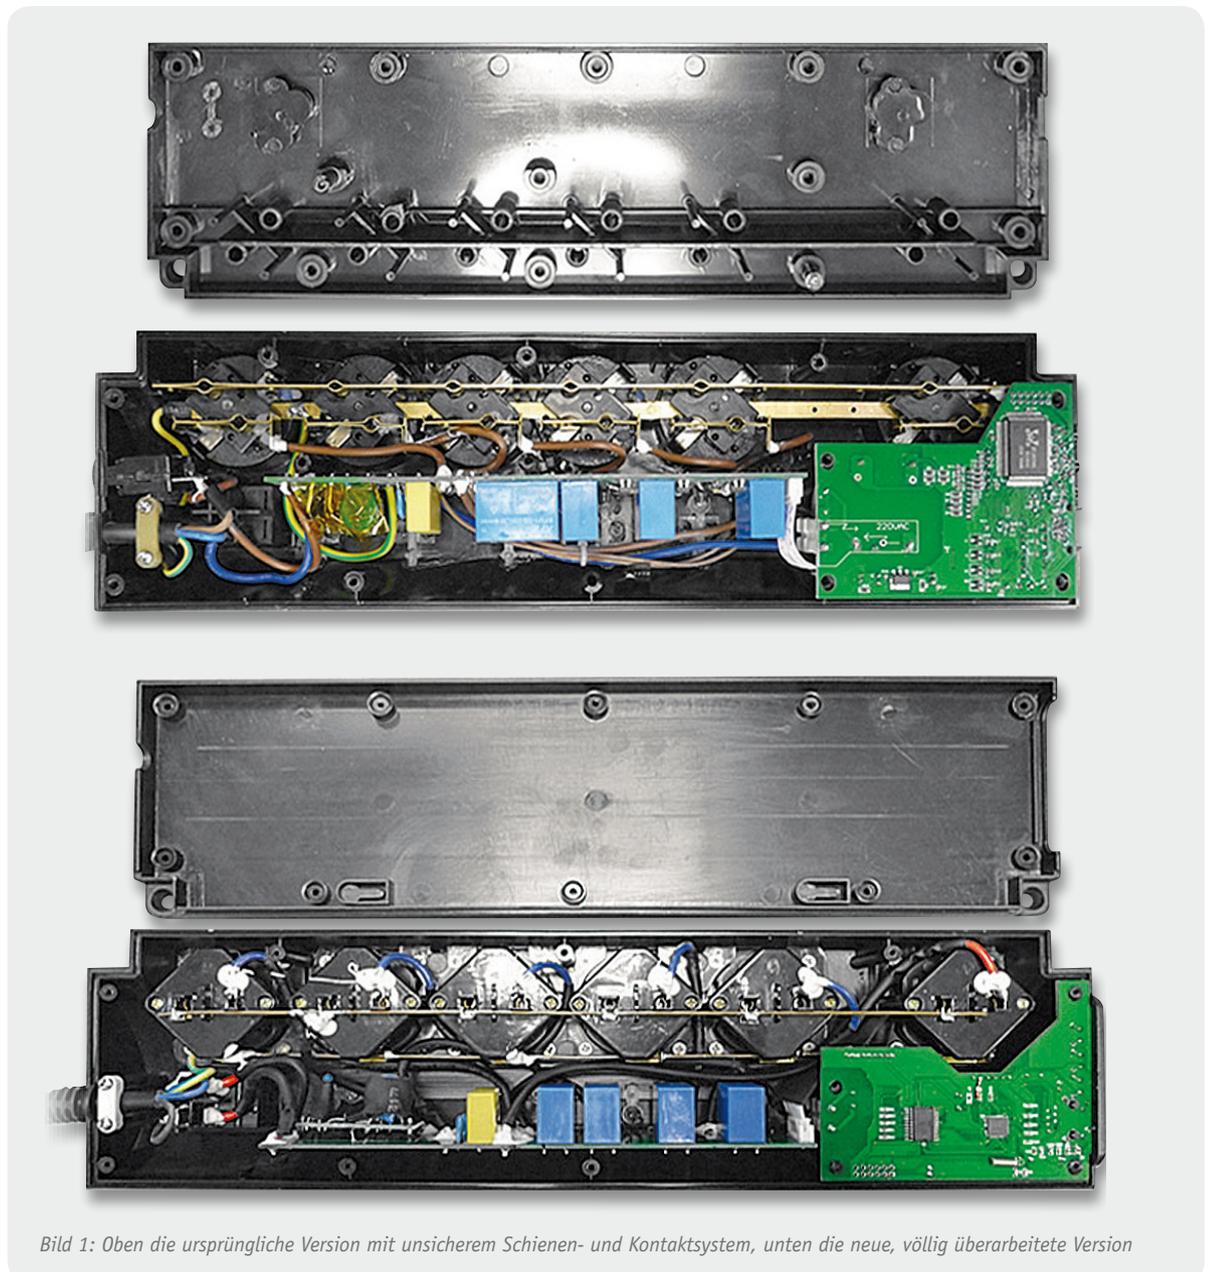
Schrauben wir die Leiste also auf. Schon im Vergleich Alt gegen Neu in [Bild 1](#) und [Bild 2](#) sieht man bei [Bild 1](#) das alte Schienensystem, ein typisches Billigsystem, wie man es heute leider in vielen Steckdosenleisten vorfindet: kontaktunsicher, teilweise bereits gebrochen und mit Überschlaggefahr. Die Schienen sind nicht ausreichend arretiert, die Fixierungen sind teilweise gebrochen, und beim Einstecken eines Steckers geben die Kontakte nach unten nach.

Bild 1: Oben die ursprüngliche Version mit unsicherem Schienen- und Kontaktsystem, unten die neue, völlig überarbeitete Version

Die überarbeitete Version sieht man in Bild 1 unten und in Bild 2 rechts. Hier hat man eine völlig andere Steckdosenkonstruktion eingesetzt, die N-Schiene ist nun durchgehend und verrutschsicher befestigt, die L-Verbindungen sind direkt angelötet. Jetzt herrscht auch ein ausreichender Abstand zwischen N-Schiene und L-Leitern. Die Kabel sind mit Kleber fixiert, die Kabelenden durchgeföhrt und ausreichend verlötet.

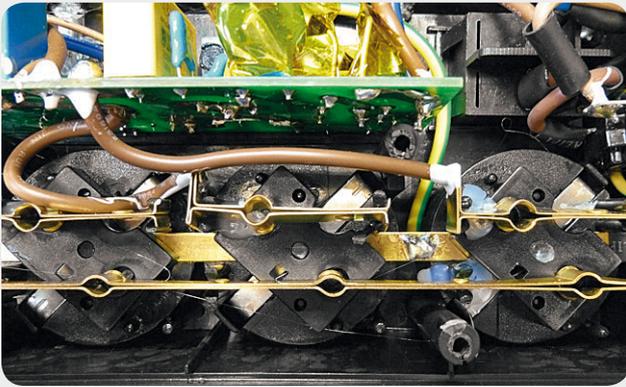
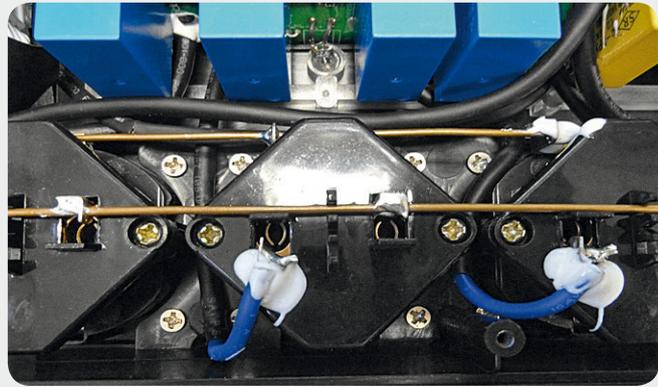
Bild 2: Detailaufnahme der Versionen: links das lose Schienensystem mit teilweise gebrochenen Kontakten, rechts die sauber verarbeitete und funktions-sichere neue Konstruktion

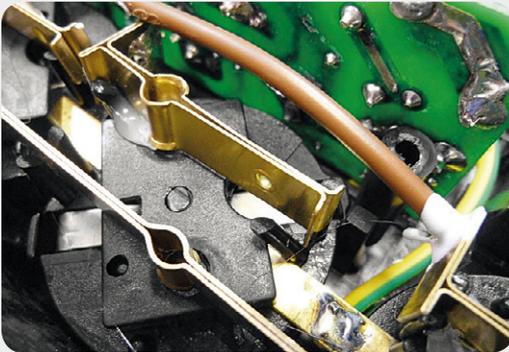
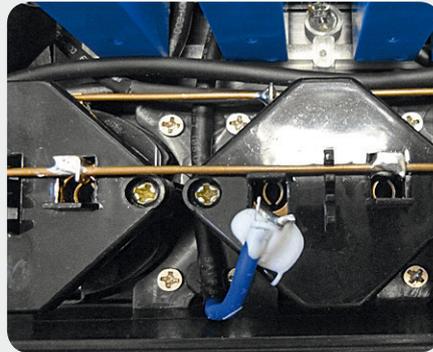
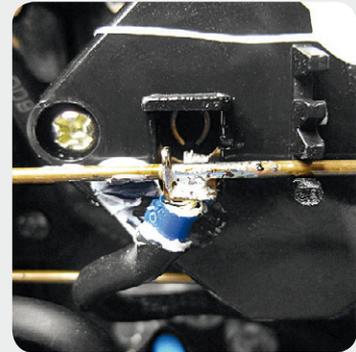
Das sieht man auch im Vergleich in Bild 3. Zusätzlich ist hier gut zu sehen, dass die Kabel ursprünglich

nur mit Basisisolierung ausgeföhrt waren, bei der neuen Version sind sie hingegen zusätzlich isoliert.

Bild 3: Links die nur mit Basisisolierung ausgestatteten Leitungen, in den rechten Bildern sind die zusätzlichen Isolierungen sowie die gut gesicherten Verbindungen zu sehen.

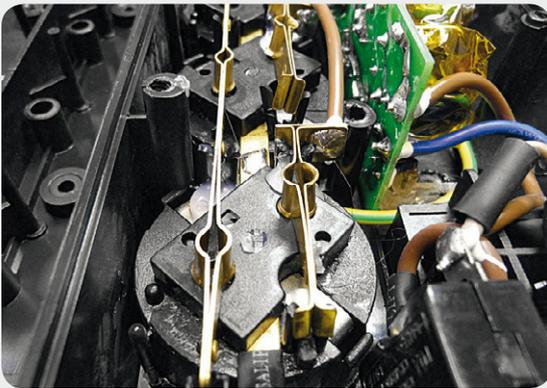
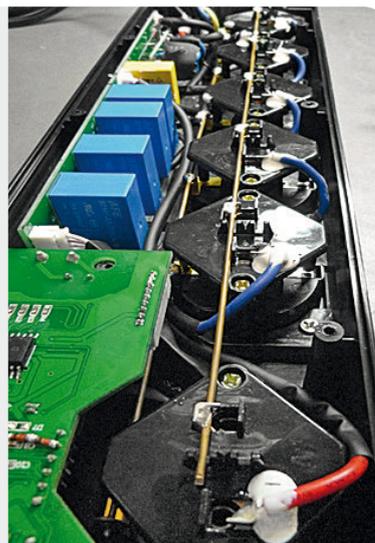
In Bild 4 ist das Ganze noch einmal aus einer anderen Perspektive zu sehen. Man sieht bei der alten Version deutlich wieder das unsichere Schienensystem mit gebrochenen Kontakten und seitlich verzogenen Schienen. Hier kann es beim Einstecken des Steckers zum Kurzschluss kommen. Rechts die saubere Neukonstruktion mit durchgehend fixierter N-Schiene und einzeln fixierten L-Leitern. Hier kann es kein Verrutschen oder Brechen mehr geben.

Bild 4: Aus dieser Perspektive sind die Gefahren des ursprünglichen Schienensystems besonders gut zu erkennen. Rechts hingegen die stabil fixierte Neukonstruktion.

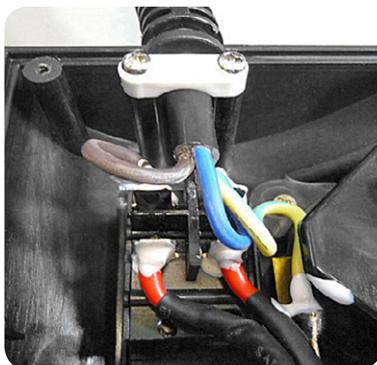
Bild 5: Nun ordentlich fixiert und verlötet: der Netzanschluss

höhung der elektrischen Sicherheit zu sehen. **Bild 5** zeigt die nun ordnungsgemäße Sicherung der Netzzuleitung mit Zugentlastung und sicherer Befestigung am Netzschalter (durchgeführt, umgebogen, verlötet und mit Kleber gesichert).

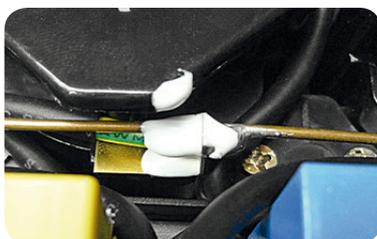
Bild 6: Sauber angelötete und fixierte PE-Leitung

In **Bild 6** ist im Detail zu sehen, wie die nun durchgehende PE-Schiene gegen Brechen und Verrutschen gesichert ist. Hier ist auch die PE-Leitung ordnungsgemäß an der Schiene angelötet und gesichert.

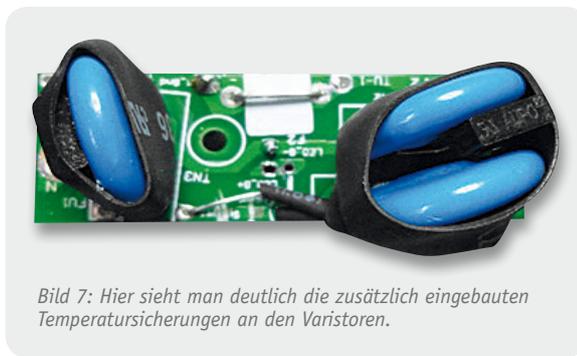
Bild 7: Hier sieht man deutlich die zusätzlich eingebauten Temperatursicherungen an den Varistoren.

Auch der Überspannungsschutz wurde überarbeitet. **Bild 7** zeigt die jetzt zusätzlich isolierten Varistoren, die auch jeweils eine Temperatursicherung bekommen haben.

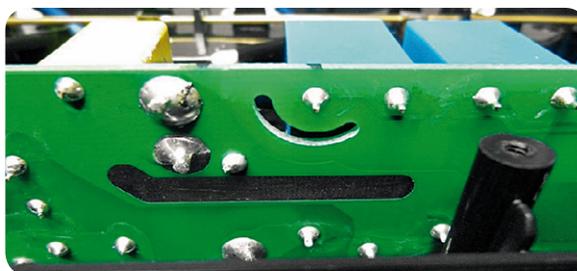
Bild 8: Durch zusätzliche Ausfräsung verbesserter Sicherheitsabstand zwischen verschiedenen Potentialen

In **Bild 8** kann man sehen, wie nun auch die Sicherheitsabstände auf der Basisplatte gesichert wurden – jetzt sind ausreichende Distanzen zwischen den zuvor zu eng liegenden Leiterzügen hergestellt bzw. Ausfräsungen eingearbeitet.

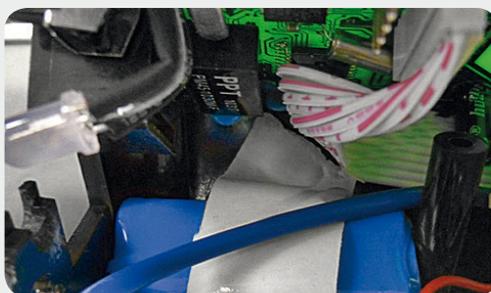
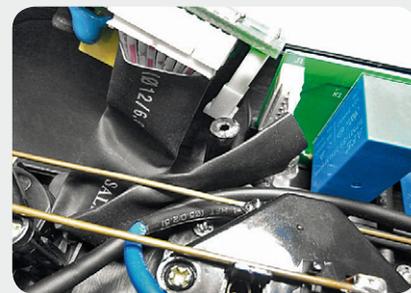
Ein weiteres Sicherheitsmanko ist in **Bild 9** links zu sehen. Hier führten unmittelbar aneinander liegende Leitungen ohne zusätzliche Isolierung Netzspannung und Signale, die Abstände von Primär- und Sekundärseite wurden nicht eingehalten. Zum Teil waren die Kabel auch schon durch Lötstellen und Bauteile beschädigt. Rechts ist jetzt die gleiche Stelle zu sehen. Die Leitungsführung ist sauber, jede Leitung zusätzlich isoliert.

Bild 9: Nur einfach isolierte Leitungen bei der alten Version, rechts sind in der neuen Version alle Leitungen doppelt isoliert.

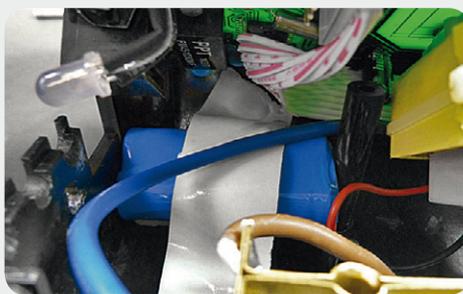
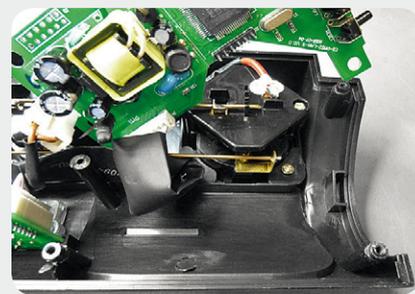
In der alten Version waren als Pufferakku bei Netzausfall zwei sperrige NiMH-Akkus verbaut, die viel Platz weggenommen und somit auch die Kabel kräftig gegen die Platine gepresst haben (**Bild 10** links). Bei der neuen Version (**Bild 10** rechts) ist der Akku an dieser Stelle weggefallen, so dass hier nun keine drangvolle Enge mehr herrscht. Jetzt übernimmt ein kleiner NiMH-Akku, der sauber auf der Platine eingelötet ist, die Pufferfunktion.

Bild 10: Der sperrige Akku in der Ursprungsversion, der zu Quetschungen der umliegenden Kabel führte, ist in der neuen Version (Bilder rechts) verschwunden und hat einer sicher eingelöteten Platinenversion Platz gemacht.
