DURCHGEFALLEN

LED-Werkstatt-Lupenleuchte

Praxiswissen: LED-Werkstatt-Lupenleuchte

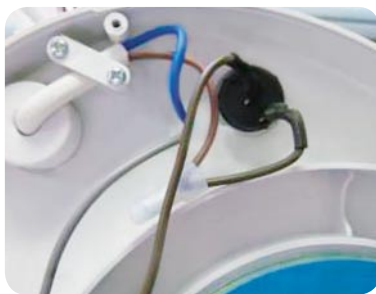
Also aufgeschraubt und nachgesehen! Als Erstes kam eine gerade noch zulässige Spar-Verkabelung mit Quetschverbinder (hier löst sich gern mal ein Leitungsende) auf der Netzseite zum Vorschein, immerhin waren die Netzschalter-Anschlüsse isoliert und es gibt eine Zugentlastung (Bild 1). Das Netzteil (Bild 2) ist als Kondensatornetzteil ausgeführt. Nun gut, das geht ja und bietet sich bei LED-Schaltungen mit niedriger Leistungsaufnahme auch an, aber es stellt, da es keine galvanische Trennung vom Netz gibt, auf der „Sekundärseite“ erhöhte Anforderungen an die restliche Konstruktion. Was am Netzteil sofort auffiel, war zunächst die ungenügende Ausführung der Kabelanschlüsse: einfach eingelötet, kein Schutz gegen Lösen und Bewegen. Die Leitungen könnten z. B. durch zwei Löcher in der Platine geführt und dann erst in einem dritten Loch verlötet werden. Eine andere Lösung bestünde in der Fixierung durch Kabelbinder auf der Platine. Denn eine gelöste Leitungsverbindung (z. B. durch mechanische Einflüsse oder starke Erwärmung bei hohen Strömen) „vagabundiert“ im Gehäuse, kann zu Kurzschluss oder gar Brand führen. Dazu war die Platine nicht im Gehäuse befestigt (Bild 3), bei jeder Bewegung der Leuchte bewegen sich alle Leitungen – der Ausfall ist vorprogrammiert.

Bild 1: Noch akzeptable Verkabelung auf der Netzseite, allerdings ist diese Art Quetschverbinder eine potentielle Fehlerquelle.

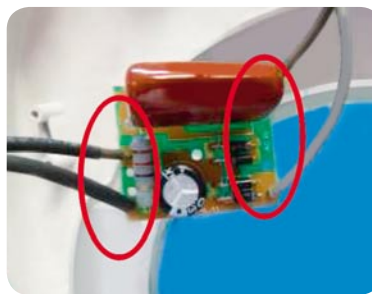
Bild 2: Nicht fixierte Leitungsenden auf der Netzteilplatine

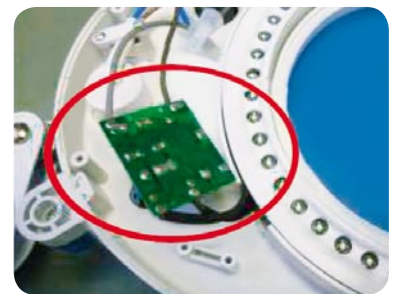
Bild 3: Die Platine ist nicht im Gehäuse fixiert, sie hängt nur lose an den Leitungen.

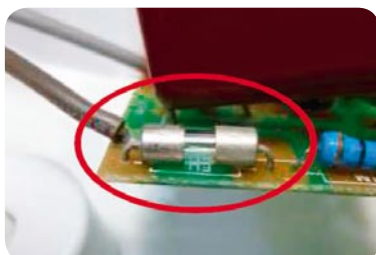
Das Netzteil ist durch eine eingelötete Sicherung (Bild 4) abgesichert. Das Einlöten geht in Ordnung, denn wenn hier eine Sicherung anspricht, ist ein massiver Defekt der anhängenden Verbraucher aufgetreten, und das gehört in fachkundige Hände. Somit ist eine „werkzeugfreie“ Austauschbarkeit der Sicherung in diesem Fall nicht zwingend erforderlich.

Bild 4: Unvollständig beschriftet – die Netzsicherung

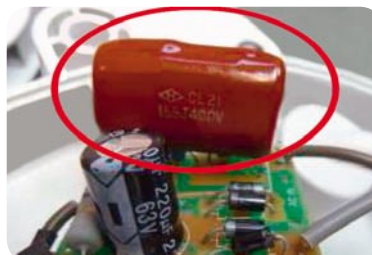
Beim genauen Hinsehen (Bild 5) wurde dann noch entdeckt, dass der Strombegrenzungs-Kondensator keine X2-Ausführung ist. Dies ist jedoch an dieser Stelle zwingend vorgeschrieben. Normale Kondensato-

Bild 5: Gefährlicher Kondensator – an diese Stelle gehört ein X2-Typ!

ren halten den immer wieder auftretenden Transienten (kurze Netz-Überspannungsimpulse im kV-Bereich) nicht lange stand und schlugen nach kurzer Betriebsdauer durch mit Folgen bis hin zum Brand. X-Kondensatoren hingegen überstehen hohe Spannungsspitzen ohne Schaden, bei einem „beginnenden“ Durchschlag heilen sie sich durch den speziellen Aufbau selbst.

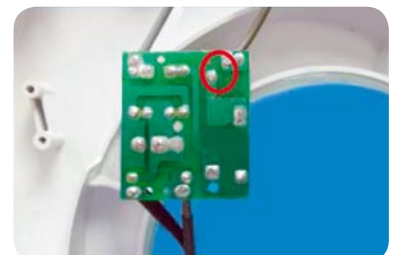
Bild 6: Kurzschlussgefahr – zu geringe Abstände auf der Platine zwischen den Potentialen

Ein Blick auf die Rückseite der Platine (Bild 6) offenbarte zudem noch eine gefährliche Unterschreitung der Mindestabstände, diese müssen hier mindestens 3 mm betragen.

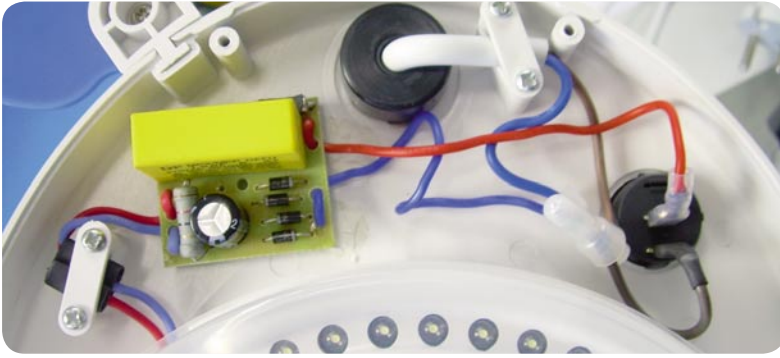
Bild 7: „Wilde“ Verkabelung und die anscheinend unverzichtbaren Quetschverbinder – der erste Eindruck des zweiten Moders

zeichnungen, ELV-Artikelnummer, deutschem Manual. All diese Punkte waren im neuen Prüfprotokoll schnell abgehakt, dann ging es an den Blick ins Innere. Als Erstes fiel die geänderte Verkabelung ins Auge – „wild“ ins Gehäuse gelegt (Bild 7) und wieder mit den ungeliebten Quetschverbindern versehen. Dabei hat man gleich noch eine weitere Schwachstelle eingebaut (Bild 8), und zwar wurde die vom Netzschalter geschaltete Leitung erst in einen Quetschverbinder und dann zum Schalter weitergeführt – dies stellt eine vermeidbare Fehlerquelle dar.

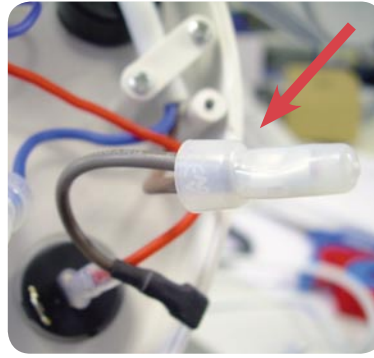
Bild 8: Nicht schön – die Verbindung zum Netzschalter sollte direkt erfolgen.

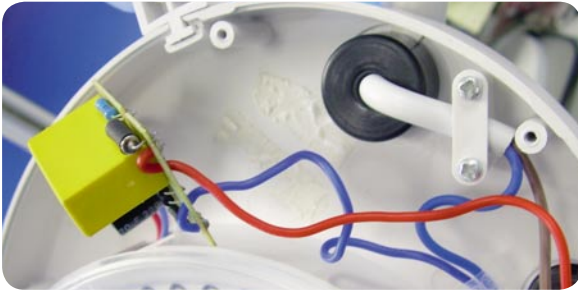
Bild 9: Geschummelt – das Netzteil war nur mit Doppelklebeband provisorisch befestigt.

Die Netzteilplatine war einfach mit Doppelklebeband ins Gehäuse geklebt (Bild 9) und ließ sich jetzt schon leicht ablösen, vermutlich wäre nach einigen Stunden Betrieb das Band ohnehin ausgetrocknet und die Platine abgefallen.

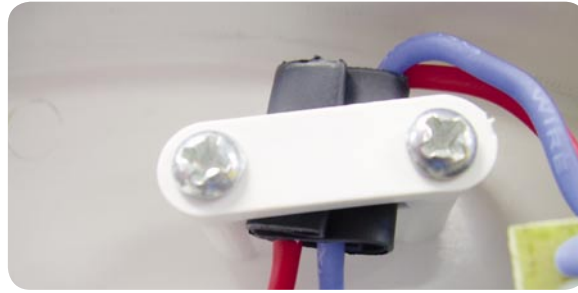
Bild 10: Üble Bastelei – Fixierung mit Schrumpfschlauch-Resten

Gleich daneben fiel die im schlechtesten Sinne bastlerhaft ausgeführte Kabelfixierung mit Schrumpfschlauch-Resten (Bild 10) ins Auge. Verfolgt man diese Leitung zum LED-Ring hin weiter, fällt der nächste

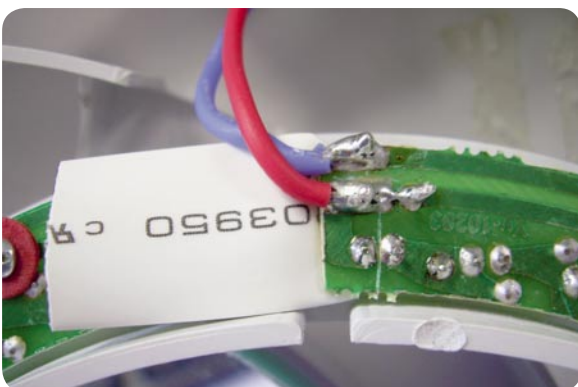
Bild 11: Angeklebt – schlampige Lötstellen, Kabel nicht fixiert

Fehler auf. In Bild 11 sieht man die fehlerhafte (nicht gegen Ablösen gesicherte) Verlotung (eher Klebung) mit dem LED-Ring. Damit es keinen Kurzschluss zum überlappenden Ende des Rings (Konstruktionsmangel) gibt, hat man einfach ein Stück Schrumpfschlauch dazwischen geklemmt (Bild 12).

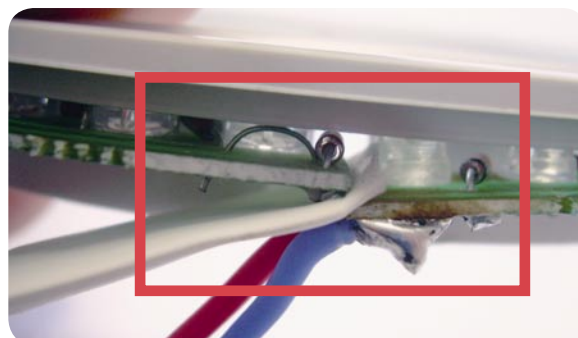
Bild 12: Gefährlich – die zu lange, sich überlappende Platine ist provisorisch mit einem Stück Schrumpfschlauch gegen Kurzschluss „abgesichert“.

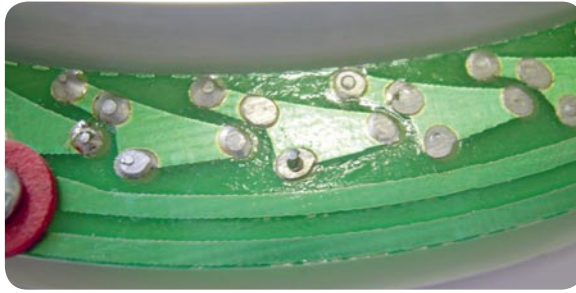
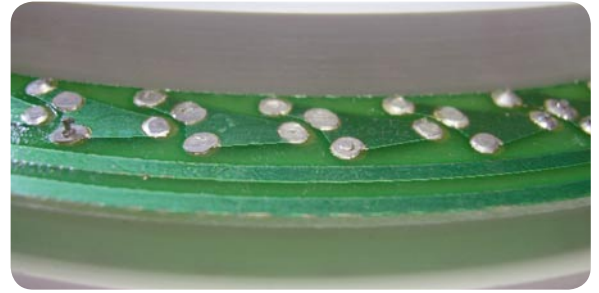
Bild 13: Schlechte, vergessene und falsch bearbeitete Lötstellen am LED-Ring, rechts kann man in der Seitenansicht sehr gut die nachträglich abgekniffenen Lötstellen sehen.

Beim Blick auf die Lötstellen des LED-Rings (Bild 13) offenbart sich dann eine weitere schlechte Verarbeitung. Wenn nach einiger Zeit die ersten LEDs flackern oder ausfallen, ist dies solchen Lötstellen bzw. ver-

gessenen Lötstellen zu verdanken. Zusätzlich hat man die Lötstellen einfach so weit wie möglich mit einem Seitenschneider abgekniffen, so dass die Struktur der Lötstelle zerstört ist – Ausfall programmiert!

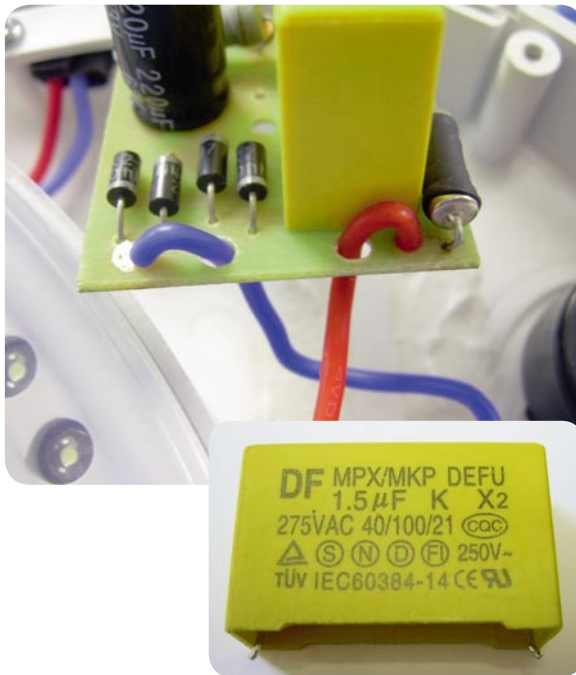
Bild 14: Minimalsicherung der Leitungsenden und X2-Kondensator, das geht in Ordnung.

Bei der neuen Netzteilplatine fiel auf, dass nun sowohl ein X2-Kondensator bestückt als auch eine minimale Fixierung der Leitungsenden auf der Platine realisiert war (Bild 14). Diese Art der Fixierung geht zusammen mit den Fixierungen der Leitungen durch die geschraubten Zugentlastungen in Ordnung. Der jetzt wohl gut gemeinte „Berührungsschutz“ an der Sicherung hingegen (Bild 15) mit sowieso nicht die gesamte Sicherung überdeckendem Schrumpfschlauch ist ein Witz. Das ist nur schlecht gemacht, gleichzeitig ist auch der Blick auf die Beschriftung verwehrt, die dieses Mal vollständig war und auch die zulässige Maximalspannung anführte, wie in Bild 16 gezeigt.

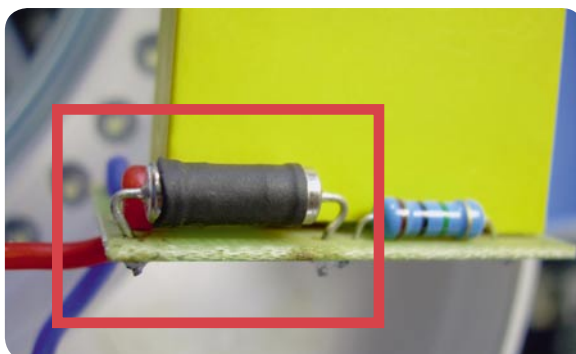
Bild 15: Berührungsschutz auf eigene Art – lediglich ein Teil der Sicherung wurde mit Schrumpfschlauch überzogen.

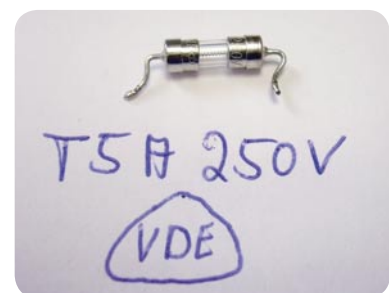
Bild 16: Beim zweiten Versuch entsprach auch die Beschriftung der Sicherung den Forderungen.
