Hinweisblatt zum Fledermaus-Detektor FMD1

(Artikel-Nr.: 151462)

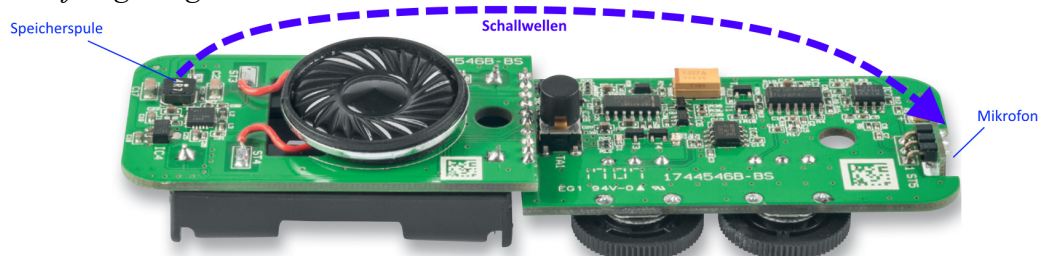
Der in der Schaltung befindliche DC-DC-Wandler arbeitet mit einer Schaltfrequenz von 650kHz. Die Speicherspule wird durch diese Frequenz in mechanische Schwingungen versetzt, und kann unter Umständen ein akustisches Signal mit einer Frequenz von 650 kHz abgeben.

Das MEMS-Mikrofon ist normalerweise nicht für diesen hohen Frequenzbereich ausgelegt, aber dennoch wird dieses Signal, wenn auch sehr schwach, vom Mikrofon aufgenommen. Durch die sehr hohe Verstärkung kann dieses aufgenommene Signal zu den genannten Störungen führen.

In der nachfolgenden Abbildung ist zu sehen, wie die Schallwellen von der Speicherspule zum MEMS-Mikrofon gelangen.

Um dies Problem zu verhindern muss der Schallweg im Gehäuse unterbrochen werden. Hierzu kann man Moosgummi oder Schaumstoff verwenden, um das Mikrofon akustisch vom Rest der Schaltung abzukoppeln. Aus Moosgummi (alternativ festerer Schaumstoff) werden zwei Stücke mit den Abmessungen 38 x 9 mm ausgeschnitten. Das Material sollte eine Dicke (Höhe) von ca. 5- 6mm aufweisen. Diese beiden Stücke werden jeweils im Unter- und Oberteil des Gehäuses eingesetzt. Nach dem Einsetzen der Platine und Verschließen des Gehäuses, ist der Hohlraum im Gehäuse und somit das Mikrofon akustisch abgekoppelt und die Störgeräusche verschwinden.
