DURCHGEFALLEN

### Röhrenverstärker mit MP3-Player

# Praxiswissen

Der Weg zum sicheren Produkt – Qualitätssicherung bei ELV

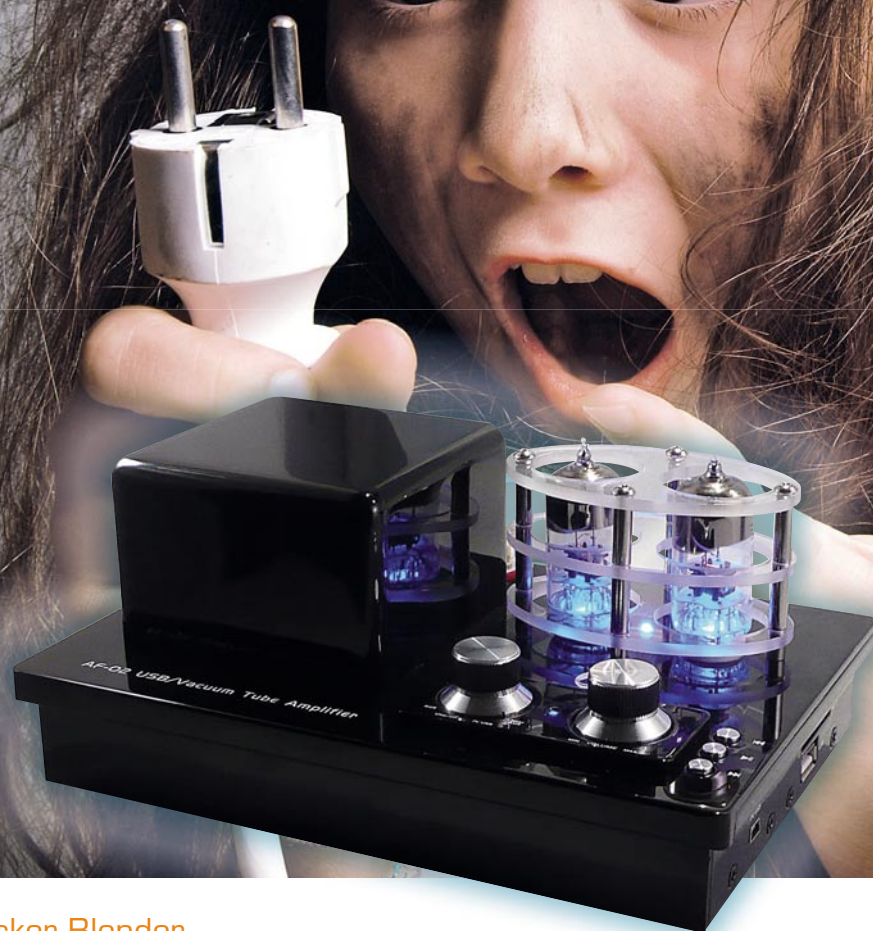
Was dem Tester auf den Tisch gestellt wurde, machte einen sehr interessanten Eindruck – ein kleiner, nur 20 cm breiter Röhrenverstärker mit eindrucksvoller Trafoabdeckung, schöner Verkleidung für die beiden Röhren im soliden, schweren Gehäuse. Der Zwerg erweist sich auf den zweiten Blick als sehr universell einsetzbarer Mini-Verstärker, der neben konventionellen Audio-Eingängen auch einen USB-Port für die direkte Anbindung an einen PC sowie einen USB-Port

für USB-Massenspeicher und einen SD-Kartenleser bietet. Hinter den digitalen Ports verbirgt sich ein kleiner, integrierter MP3-Player, dessen Bedienfeld diskret neben den soliden Einstellern für Lautstärke und Quellenwahl Platz fand. Klangeinstellung? Braucht man doch beim Röhrenverstärker nicht, das wäre ein Sakrileg. Ausgangs-

Die lange Liste der hier aufgezählten und weitere Mängel brachten das Aus für diesen an sich sehr schönen und dekorativen Verstärker – er kommt nicht ins Sortiment.

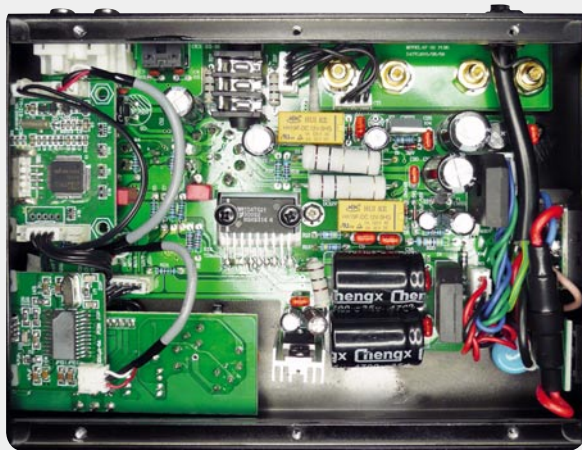
Bild 1: Der Blick ins Innere offenbart die Schaltung – als Endverstärker dient ein TDA1521, links die USB-Schnittstelle und darüber der MP3-Player.

Bodenplatte abschrauben, und ein erster Blick ins Innere (Bild 1) bringt das Geheimnis ans Licht – um die Leistungsverstärkung kümmert sich ein schnöder IC-Endverstärker des vor allem in Autoradios eingesetzten TDA1521. Der hat zwar einen guten Ruf, bringt sichere 2 x 12 W bei 0,5 % Klirrfaktor an 8  $\Omega$  und entspricht der guten alten DIN 45500 bzw. IEC 268, aber als „Nachbrenner“ für einen schönen Röhrenvorverstärker? Nun gut, der Klang ist, abgesehen vom unangenehmen Einschaltknack (den der Hersteller in der Bedienungsanleitung elegant durch die Anweisung

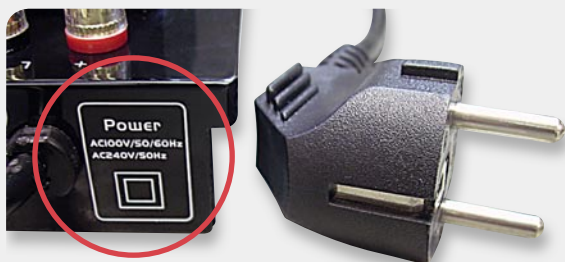
Bild 2: Falsch gekennzeichnet – das Gerät ist in Schutzklasse I ausgeführt

Dies begann bei der Beschriftung. So fehlten zunächst die obligatorische Angabe der max. Leistungsaufnahme und weitere vorgeschriebene Angaben auf dem Gerät. Was sofort ins Auge fiel (Bild 2), ist die Kennzeichnung des Gerätes mit Schutzklasse II, dennoch wird es mit einem Schutzkontaktstecker ans Netz angeschlossen und ist auch ein Gerät der Schutzklasse I mit am Schutzleiter angeschlossenen Gehäuse.

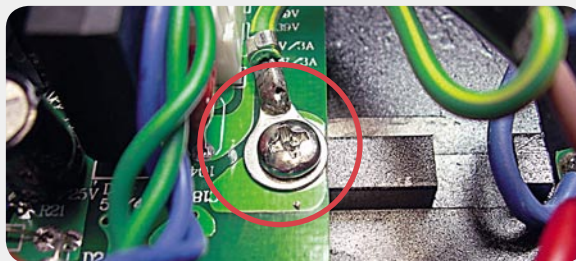
Bild 3: Schutzleiter falsch angeschlossen – keine sichere Erdung!

Der nächste Blick gilt dem Anschluss des Schutzleiters im Gerät (Bild 3). Auch der ist zu bemängeln. Statt, wie vorgeschrieben, direkt am Gehäuse und in der vorgeschriebenen Art (Bild 4) zu verschrauben, wird er mit zur Platinenbefestigung genutzt, nicht verdrehsicher angeschraubt und befindet sich zudem in riskanter Nähe zu anderen Leiterzügen auf der Platine. Dass hier auch die Kennzeichnung des Erdungspunktes im Gehäuse fehlt, sei ebenfalls erwähnt. Auch die Tücken des edel lackierten Gehäuses wurden bei der Montage nicht erkannt. Bild 5 zeigt ein Beispiel hierfür. Die ebenfalls schwarz lackierten Schrauben ergeben, so wie hier montiert, keinen ausreichenden Kontakt zwischen den Teilen, hier gehört zumindest eine Zahnscheibe unter die Schraube, damit eine ausreichende Kontaktvermittlung gegeben ist.

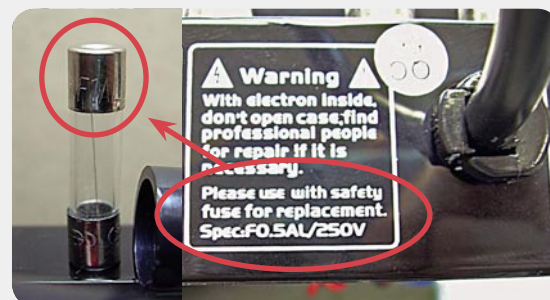
lichen, eher im Kfz-Bereich erwarteten, frei in der Netzverkabelung untergebrachten Halter (Bild 6), der offensichtlich mühsam in das Gehäuse „gequetscht“ wurde. In Bild 5 erkennt man die Gefahr – die nur einmal isolierte Netzleitung kann an scharfen Gehäuseteilen beschädigt werden. Auch die Lötstellen der netzspannungsführenden Leitungen sind, wie auch in Bild 7 zu sehen, falsch ausgeführt, sie können sich im Fehlerfall lösen. All diese Leitungen müssen durch eine Öse geführt, umgebogen und dann erst verlötet werden, wie es der Einklinker in Bild 7 zeigt. Hier, wie auch in Bild 5 und 6, kann man auch deutlich die zu geringen Abstände zwischen einzelnen Anschlüssen einerseits und auch zwischen spannungsführenden Teilen und Gehäuse andererseits sehen – Kurzschlussgefahr allerorten. Ein Blick in den Sicherungshalter bringt den nächsten Mangel zu Tage: Auf dem Typenschild (Bild 8) ist 0,5 A angegeben, angesichts der maximalen Leistungsaufnahme des Gerätes von 55 W auch genug. Aber im Sicherungshalter fand sich eine Sicherung mit falschem Wert!

Bild 8: Sicherung mit viel zu hoher Auslösestromstärke statt der nominellen Sicherung verbaut
