# Unsicherer Kandidat ...

... oder wie grundsätzliche Konstruktionsfehler ins Aus führen

Ein Funk-Wandthermostat mit abgesetztem Wandtaster mit Schaltsteckdose aus Fernost lag bei den Prüfern unserer Qualitätssicherung auf dem Tisch. Er erwies sich als typisches Beispiel für den laxen Umgang mit Sicherheitsvorschriften, wenn es darum geht, den späteren Nutzer vor gefährlichen elektrischen Spannungen zu schützen.

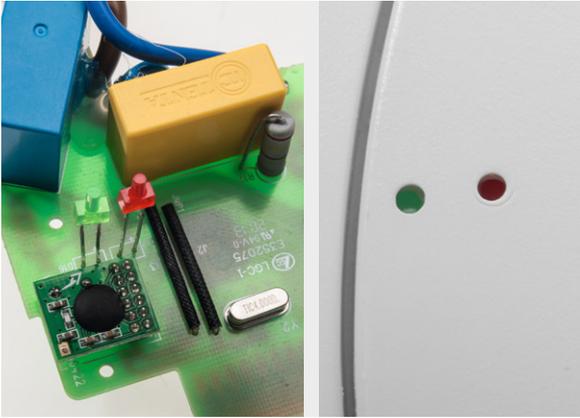
Bild 1: Netzpotentialführende Bauteile sind von außen berührbar, hier die Anzeige-LEDs.

Unmittelbar nach dem Öffnen fiel auf, dass die Schaltsteckdose, wie bei solchen Geräten üblich, durch ein Kondensatornetzteil versorgt wird. Dadurch kann Netzpotential an allen Bauteilen, also auch an den Leuchtdioden des Geräts, anliegen (Bild 1). Der Baukörper der LED ist als Isolierung nicht zulässig. Bei defekten LEDs oder bei einer hohen Luftfeuchtigkeit kann es beim Berühren zum Stromschlag kommen, da kein ausreichender Sicherheitsabstand (8-mm-Kriechstrecke) gewährleistet ist. Um hier die erforderlichen Sicherheitsabstände einzuhalten, ist eine Konstruktion, wie sie in Bild 2 zu sehen ist, vorzuziehen. Hier ist die LED direkt auf der Platine angebracht und das Licht wird über einen isolierenden Lichtleiter nach außen geführt.

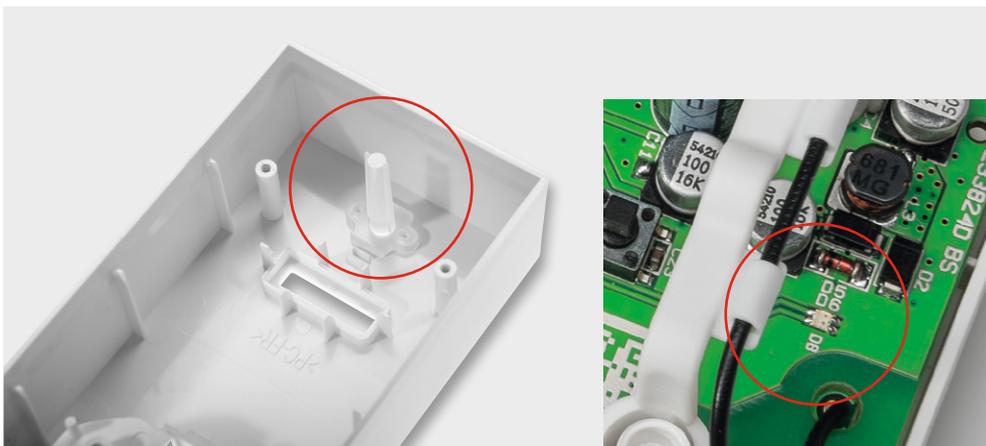
Bild 2: Sicherer Abstand – die LED sitzt direkt auf der Platine, das Licht wird über einen genügend langen Lichtleiter herausgeführt: Konstruktion eines ELV-Geräts

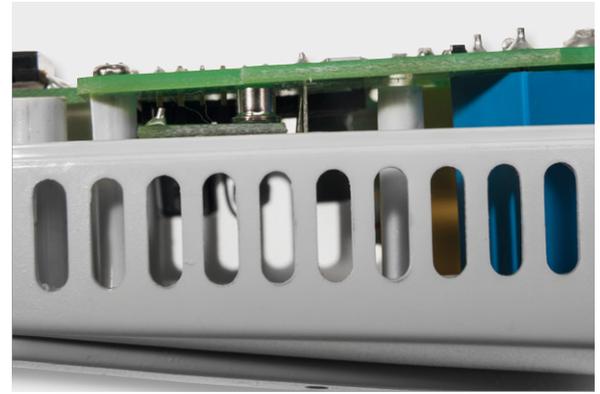
Das nächste Manko sind die rings um das Gehäuse verlaufenden Luftschlitze (Bild 3). Diese sind sehr groß, und man kann mit geeigneten Gegenständen, zu denen z. B. durchaus auch Schmuck zählt, versehentlich oder auch absichtlich („forschende“ Kinder) mit einem Gegenstand netzspannungsführende Teile im Inneren des Geräts erreichen. Diese liegen einfach zu dicht an den Luftschlitzen, hier sind Luft-Kriechstrecken nicht eingehalten.

Bild 3: Große Lüftungsschlitze und dicht dahinter netzpotentialführende Bauteile

Bei einer ausreichenden Bauteildimensionierung wären in diesem Gerät eigentlich überhaupt keine Luftschlitze zur Belüftung nötig, weil keine hohe Verlustleistung entsteht. Dies beweisen ungezählte andere Geräte dieser Art. Ohnehin sollten heute die Verlustleistungen generell gering sein, um einen geringen Eigenverbrauch des Geräts zu erreichen.

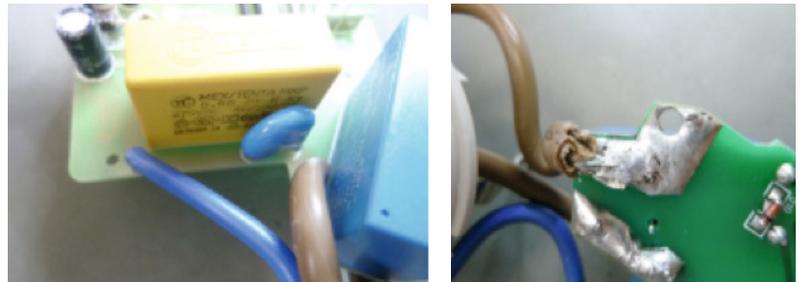
Der weitere Blick gilt den Netzanschlüssen. Hier stößt man sofort auf den nächsten Sicherheitsmangel, in [Bild 4](#) dokumentiert. Die Kabel zwischen Stecker-Steckdosen-Einsatz und Platine sind nicht doppelt gesichert wie vorgeschrieben, sondern einfach nur

Bild 4: Nicht einmal einfach statt doppelt gesichert: falscher Anschluss von Netzleitungen

ohne Zugentlastung und Sicherung angelötet bzw. angeheftet. Nicht einmal der als Mindestsicherung obligate Heißkleber wurde eingesetzt, und auch das zumindest zu erwartende Durchführen der Leitung durch die Platine und Verlöten auf der Unterseite wurde hier nicht ausgeführt.

Warum ist hier doppelte Sicherheit gegen Lösen besonders wichtig? Löst sich solch eine Leitung, was bei der hier abgelieferten Lösung schon durch mechanische Bewegungen erfolgen kann, da es ja nicht einmal zu einer ordentlich eingesetzten und sauber verlöteten Leitung gereicht hat, so kann diese Teile im Gerät berühren und Schäden bis hin zu einem Brand hervorrufen.

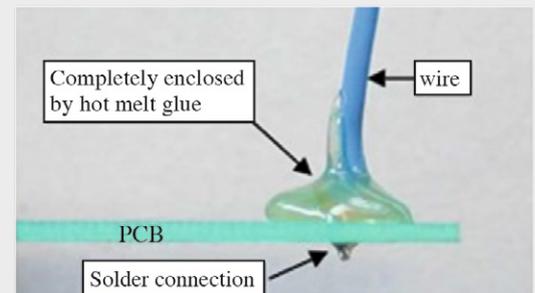
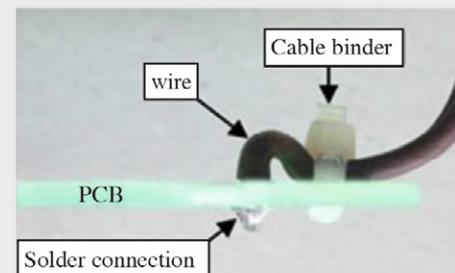
Or it must be additionally fixed by a cable binder.

Bild 5: So sind Anschlüsse mindestens auszuführen.

Derartige Leitungen sind nach Norm mit einer doppelten Mindestsicherung gegen Lösen zu versehen, in [Bild 5](#) sind dazu 2 akzeptierte Lösungen zu sehen, in [Bild 6](#) am Muster umgesetzt.

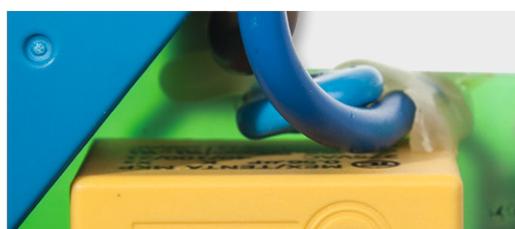
Bild 6: Geht doch ganz einfach – die in Bild 4 dargestellten Anschlüsse sind hier ordnungsgemäß ausgeführt.

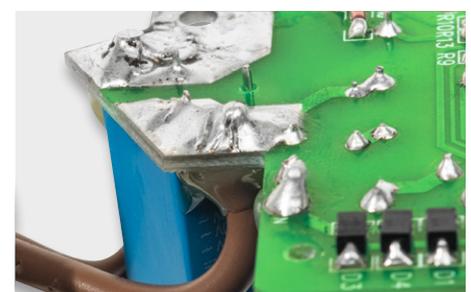
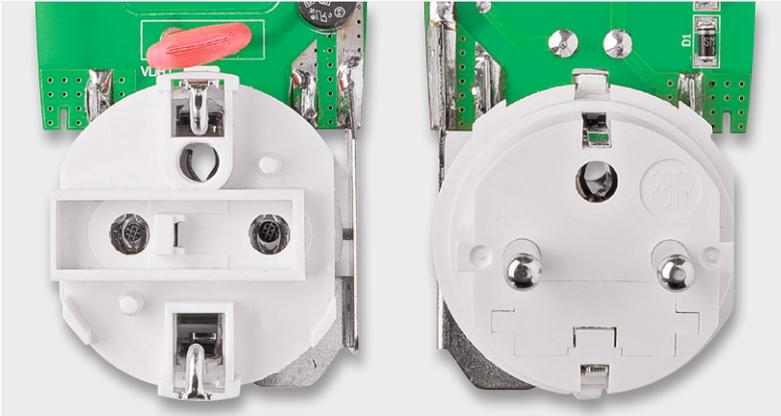
Bild 7: So vermeidet man Probleme bei der netzseitigen Verkabelung: Konstruktion bei einem ELV-Gerät

linkten Kontakte mit reichlich Lötzinn, entsteht eine mechanisch robuste Konstruktion, die auch hohe Ströme übertragen kann. Bild 7 zeigt ein Beispiel hierfür.

Man kann diese lästige Schwachstelle auch so umgehen, indem man den Stecker-Steckdosen-Einsatz gleich so ausführt, dass seine Kontakte direkt in entsprechende Aussparungen und Lötflächen der Platine fassen und somit keine Verkabelung nötig ist. Verlötet man hier die ohnehin schon mechanisch ver-

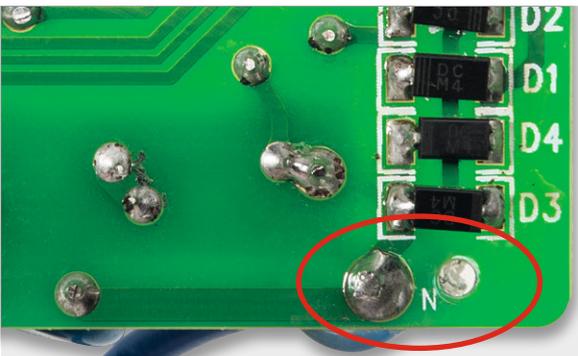
Bild 8: Kriechstrecke zu kurz und dann weiter durch eine Schraube reduziert

Bei der weiteren Prüfung offenbarten sich auch weitere Schwachstellen. In Bild 8 ist z. B. eine Schraube in der Nähe des N-Anschlusses zu sehen, die die ohnehin schon zu geringe Luft-Kriechstrecke weiter verringert.

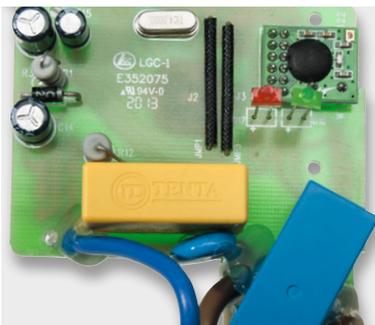
Bild 9: Nein, es ist keiner da – der Entladewiderstand für das Kondensatornetzteil wurde eingespart.

Und Bild 9 offenbart das Paradestück der Sparwut in der Produktion: Es ist kein Entladewiderstand für das Kondensatornetzteil zu sehen und auch nicht vorhanden. Die Folge: Berührt man nach Entfernen des Geräts aus der Steckdose die Steckerstifte, bekommt man einen Schlag aus der Restladung des Kondensators.

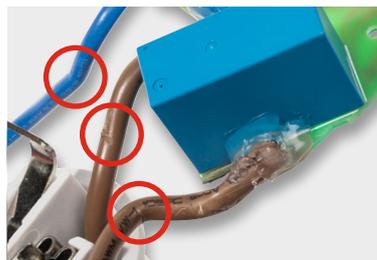
Bild 10: Können Folgeschäden nach sich ziehen: bei der Montage beschädigte Isolierungen

Folge unachtsamer Montage sind die ebenfalls beanstandeten Beschädigungen der Isolierungen der Anschlusskabel, wie sie in Bild 10 zu sehen sind. Hier ist irgendwann ein Kurzschluss vorprogrammiert.

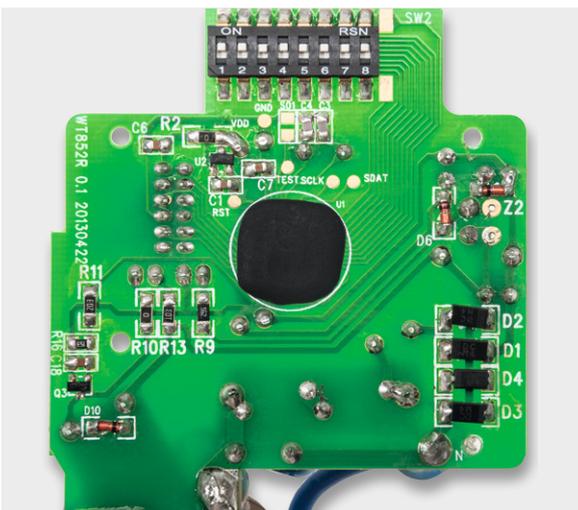
Bild 11: Mangelhaft ausgeführte Lötstellen, wohin man schaut – diese führen später zu Ausfällen.

Ein Negativbeispiel für eine „geheftete“ statt ordentlich gelötete Verbindung haben wir schon in Bild 4 gesehen. Weitere Negativbeispiele liefern die schlecht verarbeiteten Lötstellen auf der Platine (Bild 11) sowie die extrem schlampig ausgeführte Kontaktschweißung der Leitungen an der Steckdoseneinheit (Bild 12). Hier liegt ebenso eine mangelnde bzw. nicht ausgeführte Qualitätskontrolle bei der Produktion vor wie eine schlechte Ausbildung der Arbeiter.

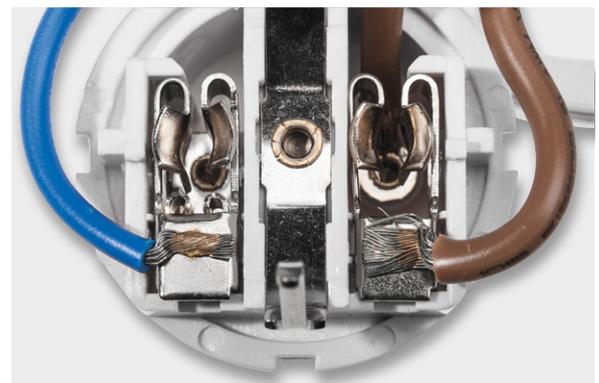
Bild 12: Schlampig verschweißt: die Kabelanschlüsse an der Netzsteckereinheit

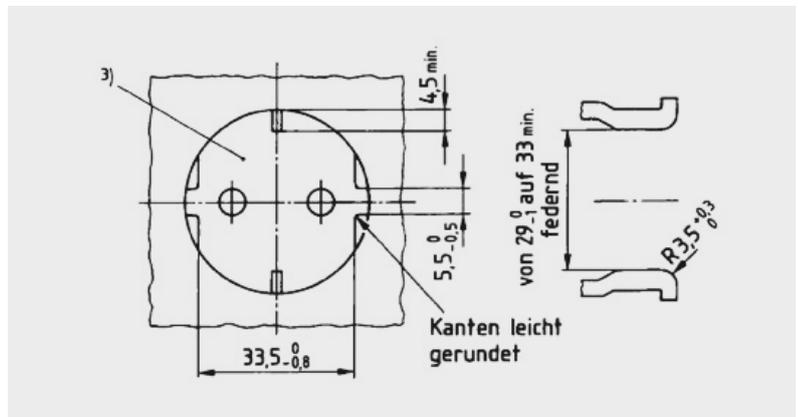
Und genau hier fand sich ein weiterer Schwachpunkt der Konstruktion, dieses Mal in der Stecker-Steckdosen-Einheit. Als sicherheitsrelevantes Bauteil ist es nach VDE 0620-2-1 zu prüfen. Die beiden PE-Kontakte sind so ausgeführt, dass sie nicht den Mindestabstand von 29 mm (federnd auf 33 mm) einhalten, **Bild 13** zeigt die Normabstände. Dieses Maß ist zwingend einzuhalten. Zu locker bedeutet Kontaktunsicherheiten und losen Sitz des Steckers in der Steckdose, zu geringer Abstand führt zu hohem mechanischen Widerstand beim Einführen eines Steckers. Dabei kann es auch dazu kommen, dass der Stecker die Schutzkontakte vor sich herschiebt und abknickt bzw. den ohnehin nur mangelhaft befestigten Befestigungsniet aus dem Kunststoff reißt – mit allen Folgen, die man sich dazu denken kann. Die Messung mit einer eigens dafür vorhandenen Norm-Messlehre (**Bild 14**) ergab nur einen Abstand der Kontakte von 27,23 bis 1,67 mm unter der unteren Toleranzgrenze. Damit ist die Steckermechanik von der Konstruktion her durchgefallen, denn dieses Problem beseitigt man nicht eben mal durch schlichtes Nachbiegen.

Bild 13: So muss der PE-Kontakt nach Norm ausgeführt sein.

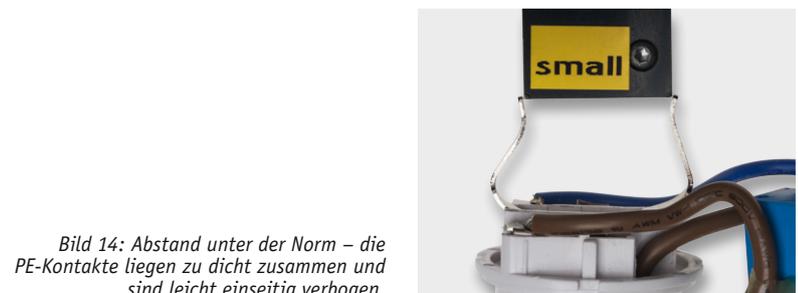
Bild 14: Abstand unter der Norm – die PE-Kontakte liegen zu dicht zusammen und sind leicht einseitig verbogen.

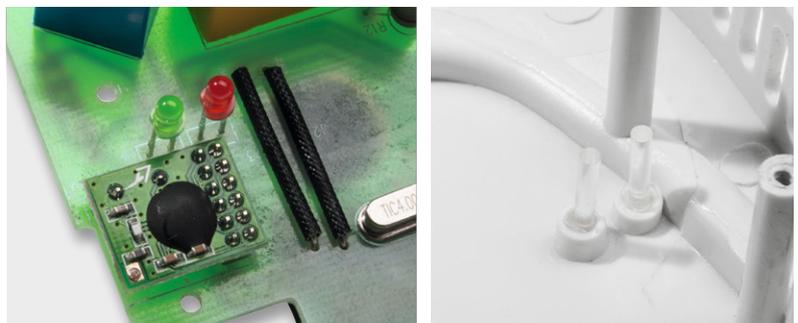
Die LEDs sind nun mit isolierenden Lichtleitern versehen (**Bild 15**) und die Lötqualität wurde stark verbessert, auch der Abstand zur Schraube ist nun in Ordnung (**Bild 16**). Ebenso sind nun auch die Netzleitungen doppelt gesichert (**Bild 17**).

Bild 15: Nachgebessert: Die LEDs haben nun Lichtleiter erhalten.

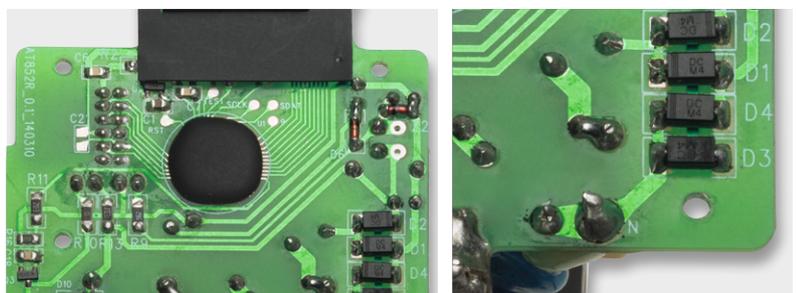
Bild 16: Nachgebessert: bessere Lötqualität und vergrößerte Kriechstrecke

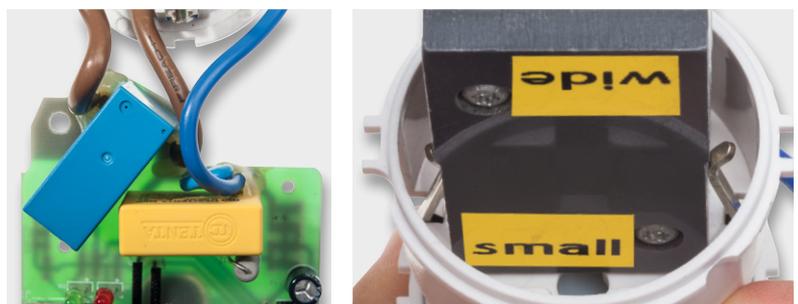
Bild 17: Nachgebessert: Netzleitungen sauber gesichert
