Röhrenradio-Restaurierung

Prüfen von Bauteilen und Verbindungen

Teil 4

Ein Grundig 2147 aus dem Jahr 1961 ist das Anschauungsobjekt dieser Serie, da es enorme Möglichkeiten bietet, die Fähigkeiten zu erlernen, die zur Restaurierung eines solchen Radios in der Zukunft dienen könnten.

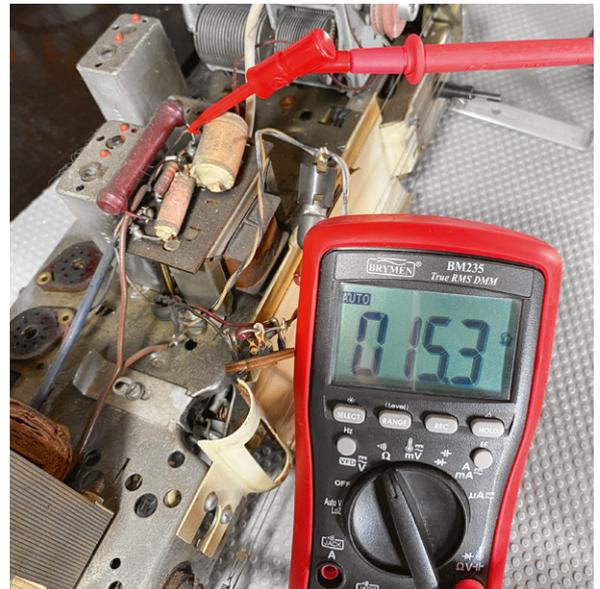
Das bedeutet, dass der Fehler entweder in der Transformatorwicklung liegt oder der Widerstand R28 defekt ist. Die Erfahrung lehrt uns, dass es der Widerstand ist, denn dieses Bauteil leitet die meiste Wärme im Radio ab. Der Widerstand ist absichtlich auf 2 W ausgelegt, da er den Strom an alle Röhren mit Ausnahme der Leistungsröhre weiterleitet. Ich habe das schon oft erlebt, aber wir können diese Zweifel ganz einfach ausräumen.

1. Messen Sie den Widerstand zwischen A und den beiden Seiten des Widerstands R28. Das ist recht einfach, denn R28 ist der große Widerstand auf der Oberseite des Ausgangstransformators, und seine Beine sind gut zugänglich.
2. Die Messung zwischen A und einem der Schenkel sollte einen Wert im niedrigen Zehner- Ω -Bereich ergeben. **Bild 9** zeigt uns das Ergebnis von 15,3 Ω . Das bedeutet, dass die Wicklung des Transformators in Ordnung und damit der Fehler ein defekter Widerstand ist.
3. Um dies zu bestätigen, kann der Widerstand selbst getestet werden. Die Messung wird eine Unterbrechung anzeigen.

Bild 9: Der Widerstand zwischen dem Punkt A und einem der Beine des Widerstands beträgt 15,3 Ω .

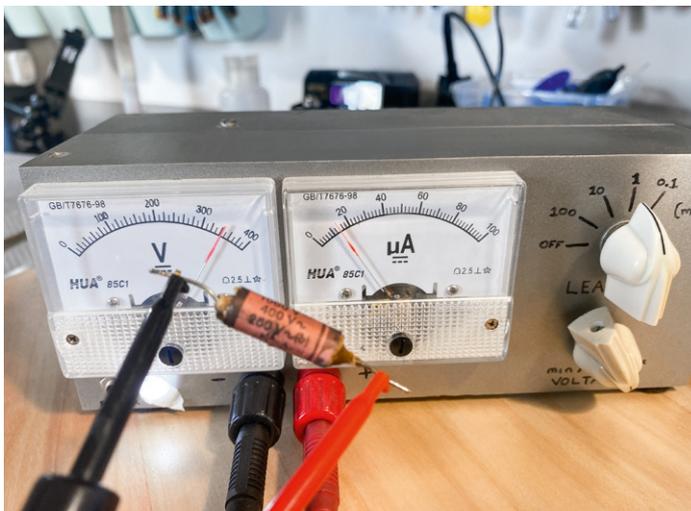
Bild 12:
Test des 4700-pF-Kondensators.
Er misst 70 % mehr Kapazität, und der Leckstrom beträgt fast 2 mA bei 330 Vdc.

Wir bauen die Kondensatoren nun für die Messungen aus. Der kleinere Kondensator (4700 pF) zeigt eine um 70 % erhöhte Kapazität an (7,984 pF) (siehe

Bild 12). Bei 330 Vdc, die mein Kondensator-Leckage-Tester erreichen kann, fließt ein Leckstrom von 2 mA. Völlig inakzeptabel, zumal der Kondensator direkt über dem Transformator angebracht wurde, wo hohe Spannungen die Norm sind.

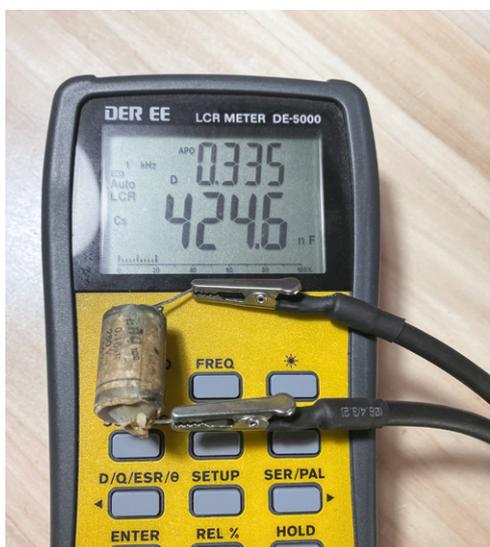
Der größere Kondensator C3 schnitt schlechter ab, was noch überraschender war (siehe Bild 13). Die Kapazität war um den Faktor 3 höher, aber der Leckstrom (Leckage) war dramatisch. Sie erreichte 10 mA bei 200 Vdc auf dem Leckage-Testgerät. Es konnte nicht mit höheren Spannungen geprüft werden, da das Prüfgerät seine Grenze erreichte.

Dieses Bauteil verhält sich eher wie ein Widerstand und nicht wie ein Kondensator. Was noch überraschend ist: Es befindet sich im Rückkopplungskreis, wo hohe Spannungen kaum problematisch sind. Das Versagen könnte auf die Tatsache zurückzuführen sein, dass der Kondensator oben auf dem Ausgangstransformator platziert war, in unmittelbarer Nähe zum durchgebrannten Widerstands, und damit einer konstanten Wärmequelle nahe war.

Bild 13:
Test des 0,15-µF-Kondensators.
Die Kapazität ist um fast das dreifache erhöht, und der Leckstrom beträgt 10 mA bei 200 Vdc.

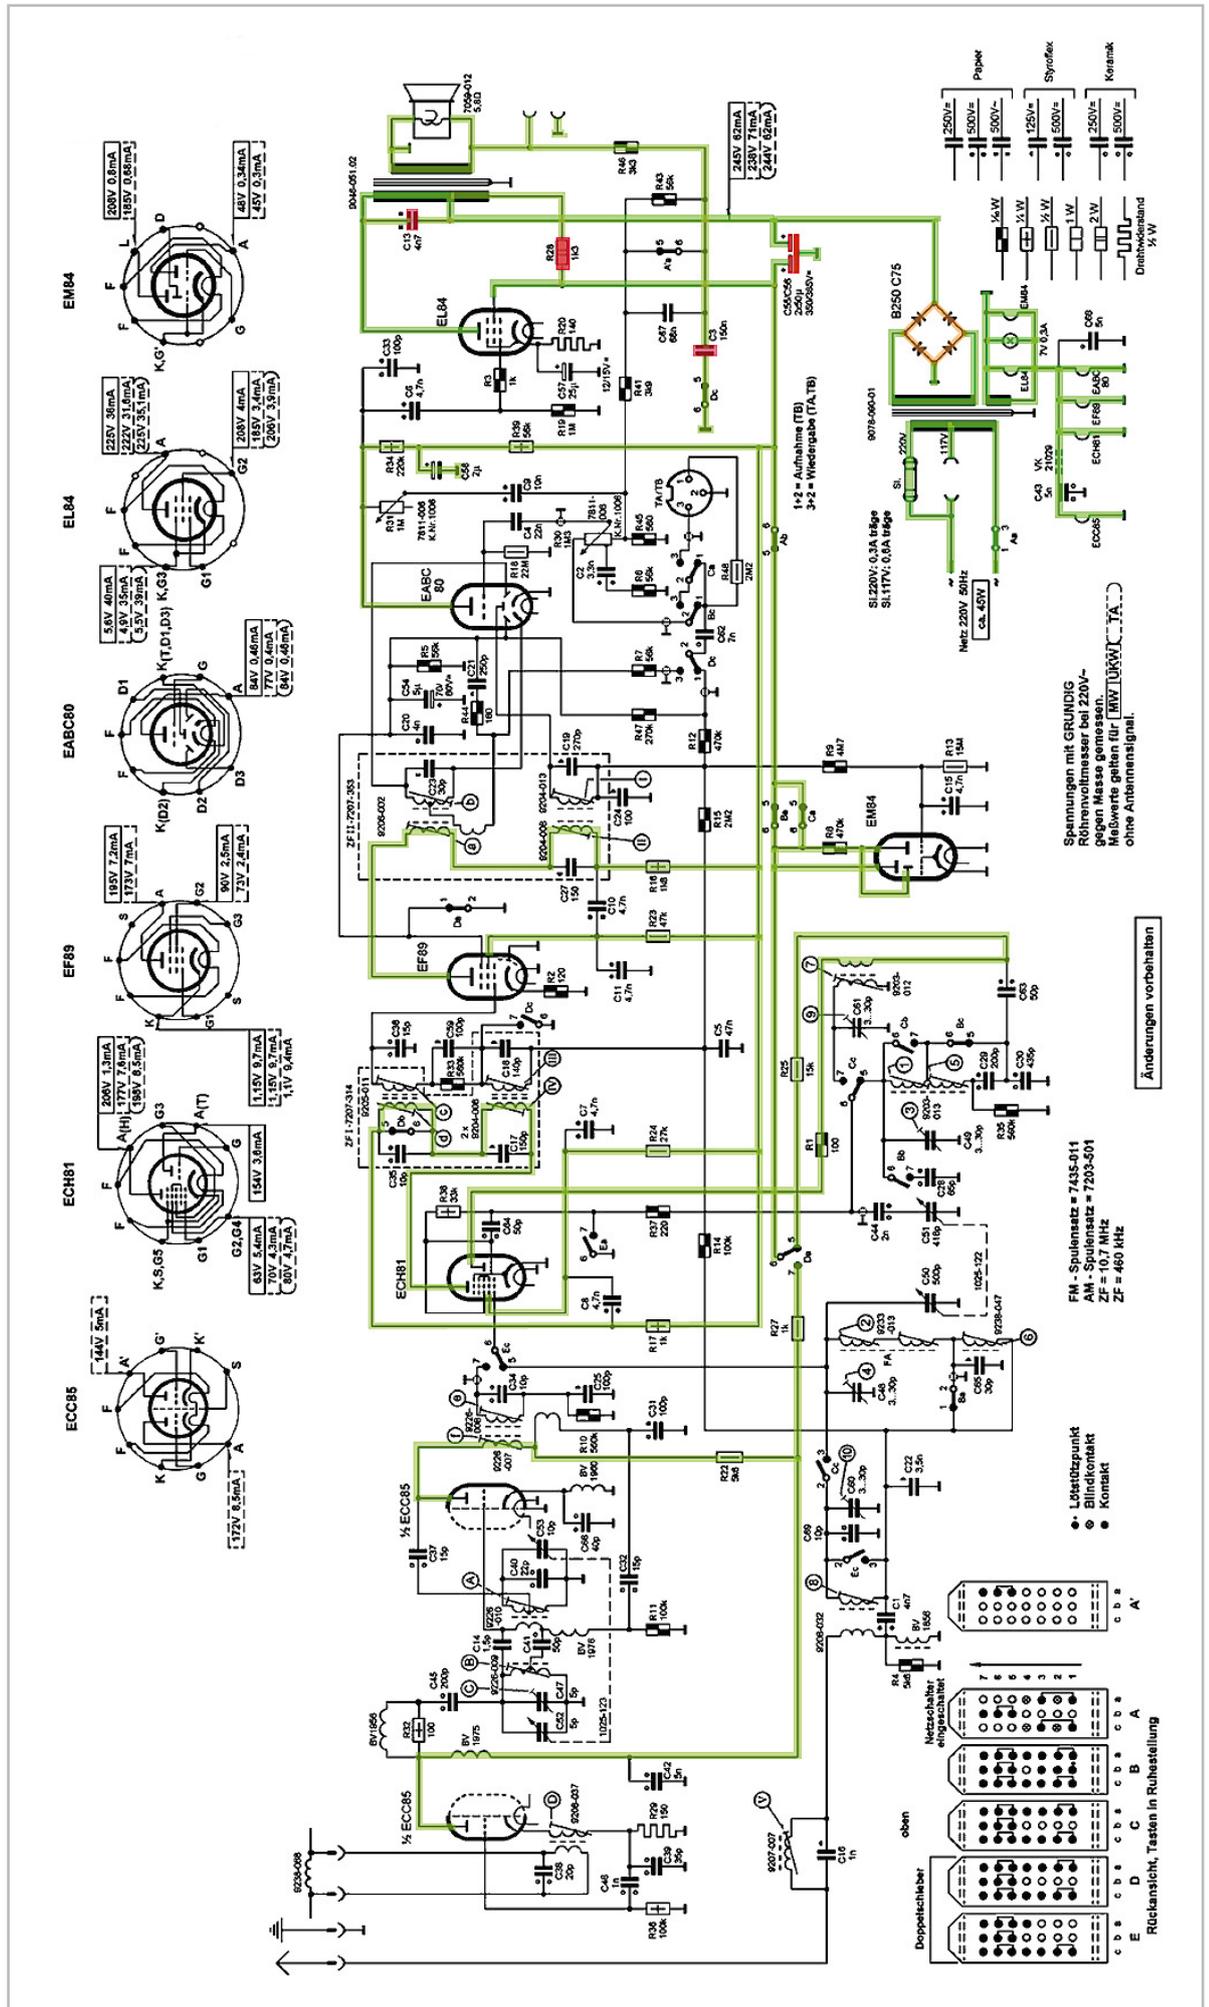
Bild 14: Der bisherige Fortschritt im Projekt zur Restaurierung des Grundig 2147

Der Schaltplan kennzeichnet durch die farbigen Markierungen die geprüften Verbindungen und die ersetzten oder im Original belassenen Bauteile. Bild 14 zeigt, was bis jetzt erreicht wurde.
