# Röhrenradio-Restaurierung

## Restaurierung des Gehäuses

Teil 11

Ein Grundig 2147 aus dem Jahr 1961 ist das Anschauungsobjekt dieser Serie, da es enorme Möglichkeiten bietet, die Fähigkeiten zu erlernen, die zur Restaurierung eines solchen Radios in der Zukunft dienen könnten.

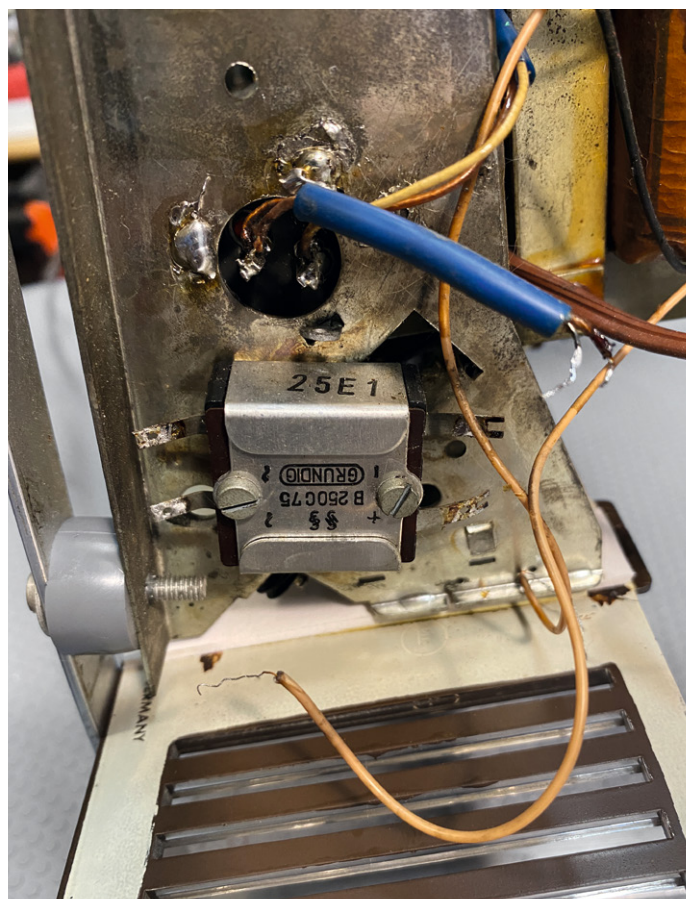
Bild 2: Der Selen-Gleichrichter, wie er im Radio eingebaut ist (links), und von allen Anschlüssen entfernt (rechts).

Ich entschied mich daher für die externe Lösung, und als Erstes mussten dabei alle Drähte, die zum Bauteil führen, abgetrennt werden (Bild 2). Ich beschloss, den alten Gleichrichter an Ort und Stelle zu lassen, falls jemand in Zukunft zum Originalzustand zurückkehren will. Die Lötflächen am Gleichrichter habe ich zurückgebogen, um Kurzschlüsse zu verhindern. Wir werden außerdem einen Abstandshalter zu einer der Schrauben hinzufügen, um die neue Schaltung am Gehäuse zu befestigen.

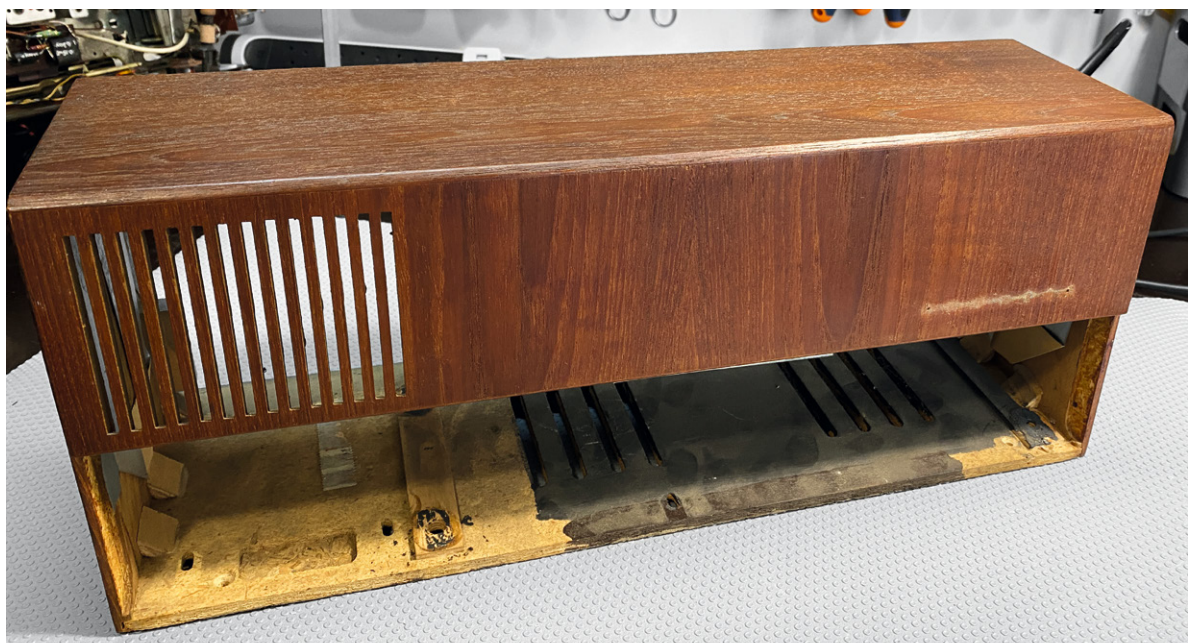
Bild 6: Alle Holzarbeiten sind jetzt leicht durchzuführen.

Das Ergebnis ist ein „nacktes“ Gehäuse ohne Innenleben (Bild 6 und Bild 7). So sind die Arbeiten, die wir daran durchführen müssen, viel einfacher zu erledigen.

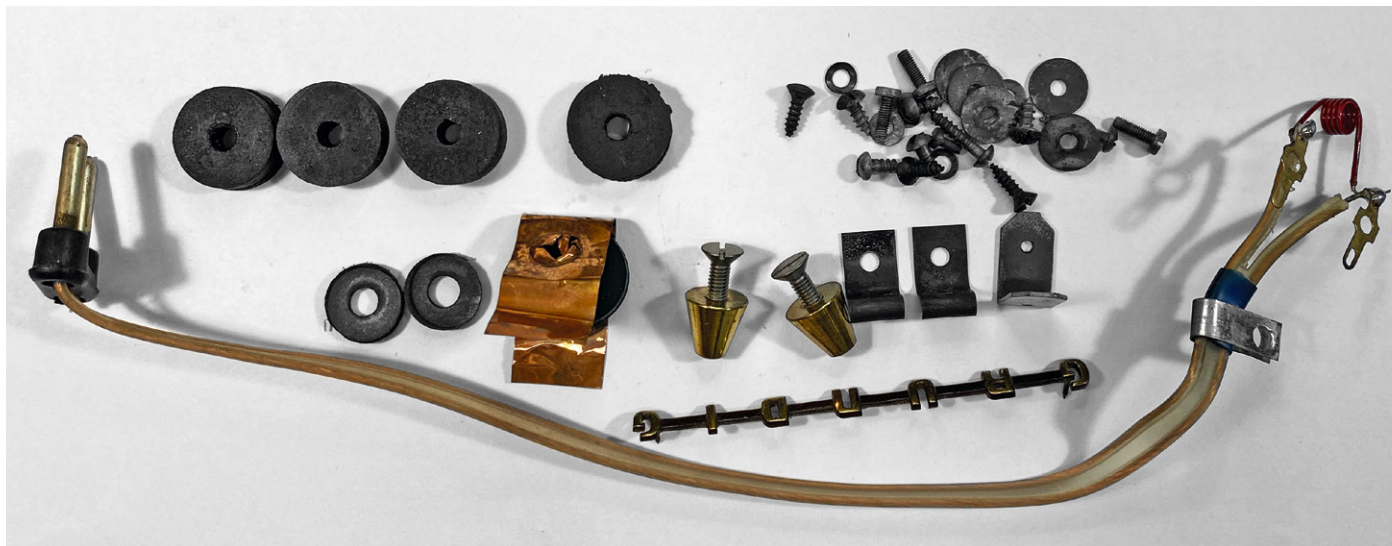
Bild 9: Alle Zubehörteile sind ordnungsgemäß gereinigt und können wieder für den Zusammenbau verwendet werden.

In diesem Fall waren alle Metallteile in einem recht guten Zustand, sodass sie alle wieder in das Gehäuse eingebaut werden können (Bild 9). Lediglich die Gummi-Unterlegscheiben waren komplett beschädigt, also wurden neue eingesetzt.

Es kommt häufig vor, dass Schrauben, Unterlegscheiben und alle anderen blanken Metallteile teilweise oder vollständig verrostet sind. Ich lege sie alle in eine Entrostungslösung, die in der Regel gute Arbeit leistet. Wenn ein Teil zu sehr durch Rost beschädigt ist, schaue ich in meiner Sammlung von Ersatzteilen aus früheren Projekten, um zu sehen, ob ich eines in besserem Zustand finden kann.

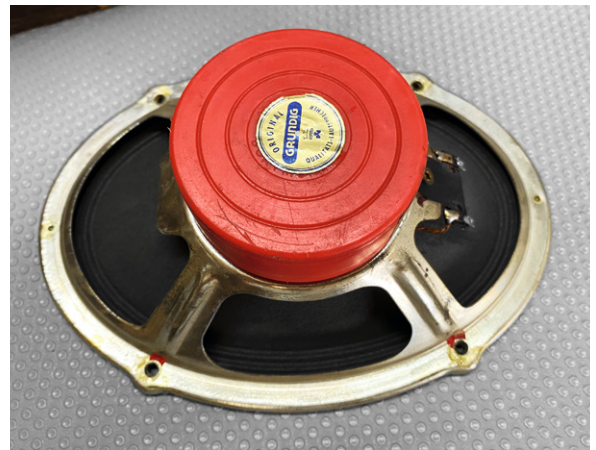
Bild 11: Der Lautsprecher benötigt außer einer leichten Reinigung nur sehr wenig Bearbeitung.

Auch der Lautsprecher war in unserem Fall in ausgezeichnetem Zustand. Eine einfache Reinigung mit einem feuchten Tuch, wiederholt mit einem leicht in WD40 getränkten Tuch (um den Lautsprecher etwas mehr zu konservieren und zu schützen), führte zu einem hervorragenden Ergebnis (Bild 11).

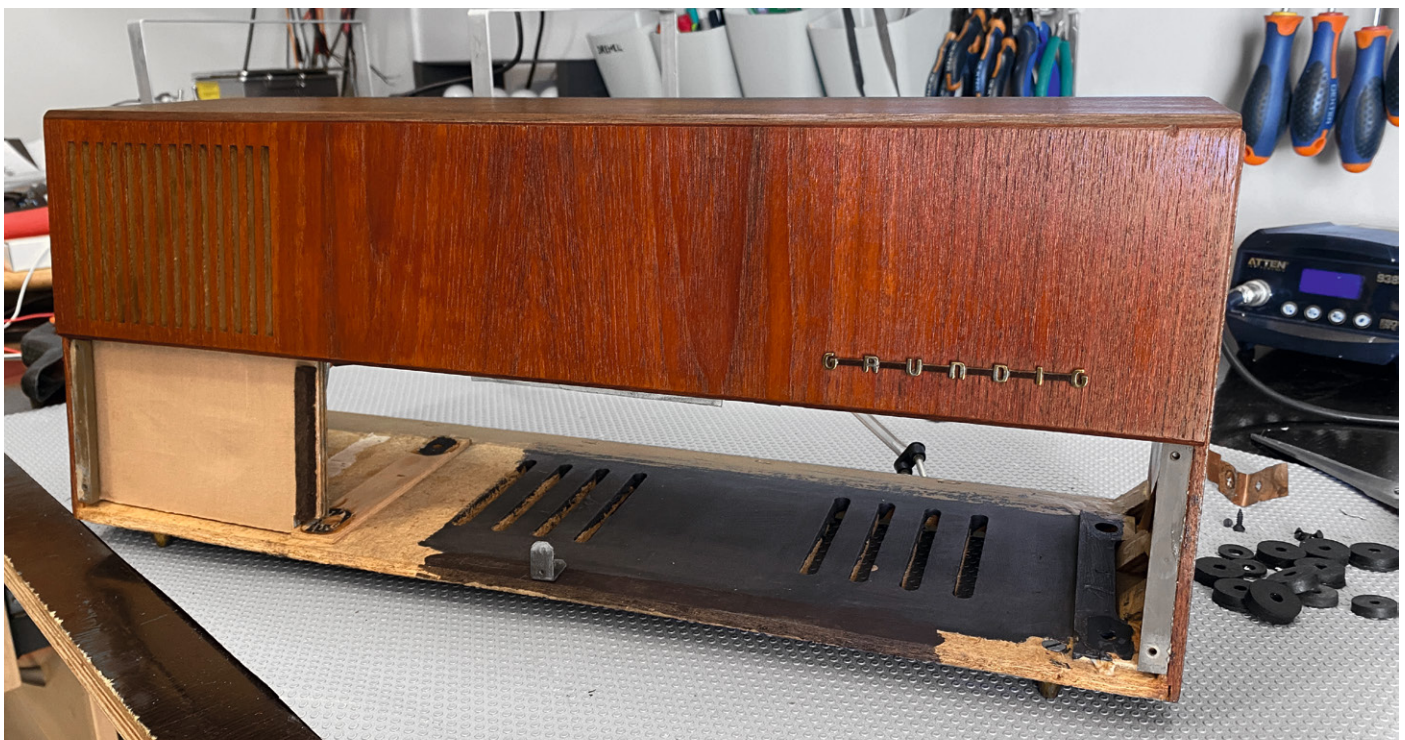
Bild 12: Das Gehäuse nach der Restaurierung

In unserem Fall ist das Gehäuse erstaunlich gut erhalten. Alles, was ich tun musste, war ein wenig Möbelreiniger mit einem weichen Tuch aufzutragen, mit einem sehr zufriedenstellenden Ergebnis. Bild 12 zeigt das Ergebnis, wobei ein Teil der Hardware bereits installiert ist.

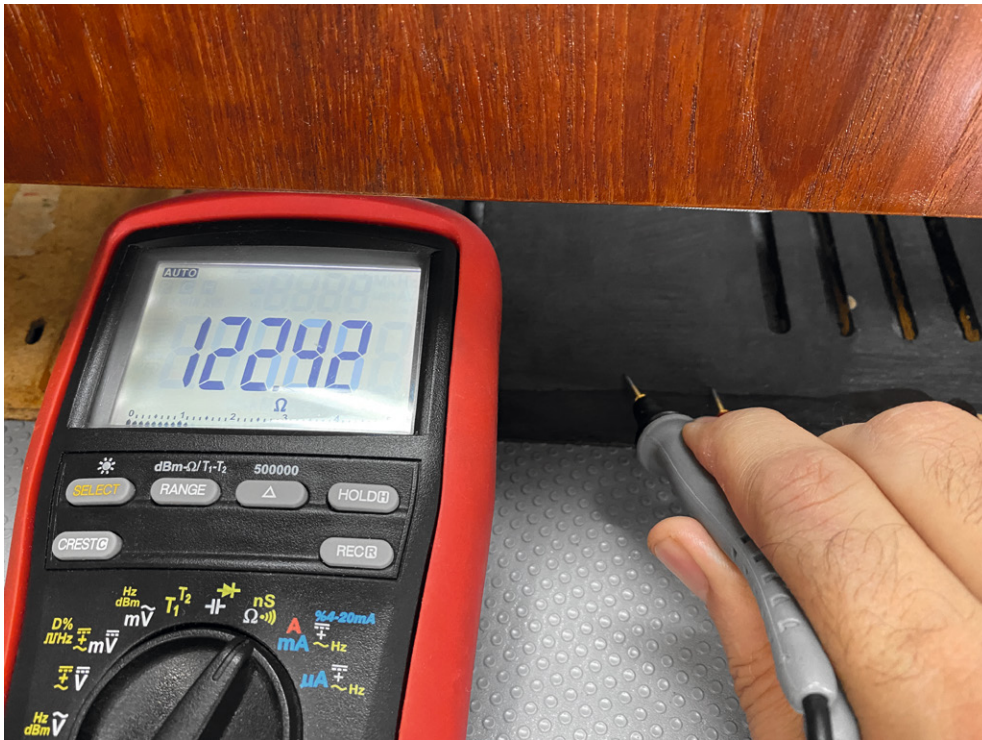
Bild 13: Die schwarze Farbe auf der Unterseite des Gehäuses ist leitfähig, um die Elektronik abzuschirmen.

Sogar die leitende schwarze Oberfläche auf der Unterseite des Gehäuses war in Ordnung. Hierbei ist zu beachten, dass dies keine normale Farbe ist. Sie ist tatsächlich leitfähig, wie aus der Widerstandsmessung in [Bild 13](#) ersichtlich ist. Ich finde dies eine viel bessere Lösung als die übliche Folienbandschicht, die dazu neigt zu reißen und abzublättern.

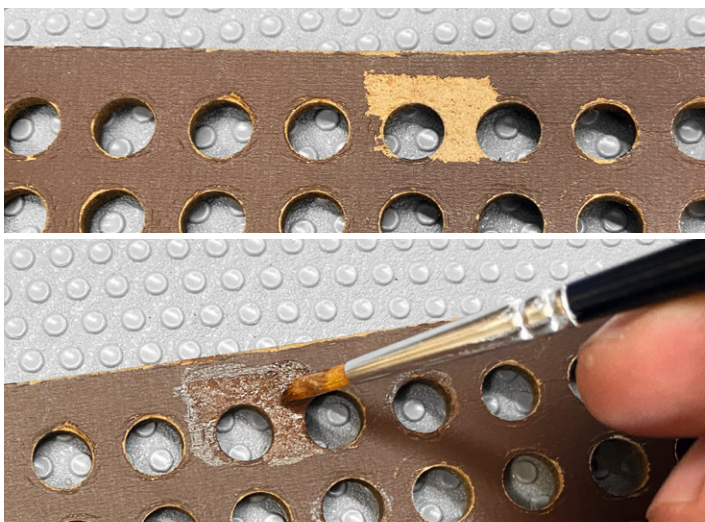
Bild 14: Ausbesserung der Schäden auf der Rückseite mit einem Pinsel und Künstler-Acrylfarbe

Es ist üblich, dass die rückseitigen Abdeckungen dieser Radios einige Anzeichen von Verschleiß oder Abnutzung aufweisen. In unserem Fall hatte ich nur einen kleinen Bereich, bei dem die Oberfläche herausgerissen war ([Bild 14](#)), und es war zu offensichtlich, um sie unrepariert zu lassen. Ich benutze für solche Fälle einen kleinen Pinsel und etwas Künstler-Acrylfarbe, um die Stelle auszubessern, und das in der Regel mit sehr zufriedenstellenden Ergebnissen.

Die Farbe, die ich verwende, ist auf Wasserbasis und lässt sich daher leicht verdünnen und reinigen. Sie lässt sich auch sehr gut mit Weiß oder Schwarz mischen, um den richtigen Branton zu erzielen. Das Ergebnis ist nahezu perfekt, der reparierte Bereich ist kaum zu erkennen ([Bild 15](#)).

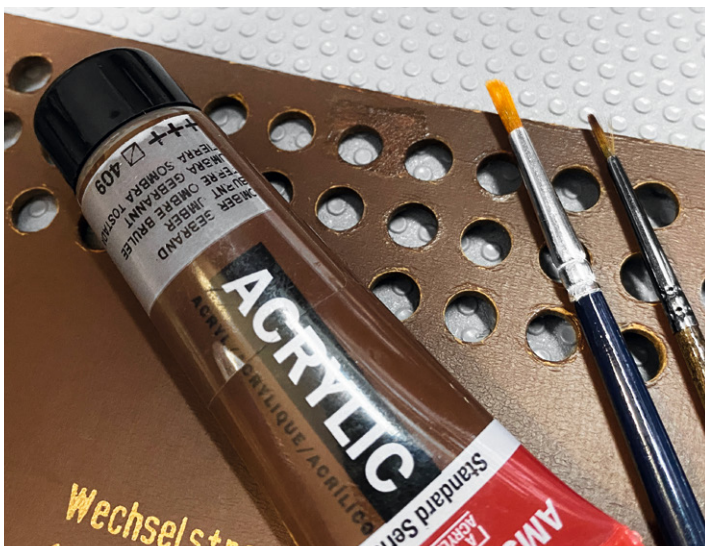
Bild 15: Die Reparatur der rückseitigen Abdeckung ist fast nicht zu erkennen.

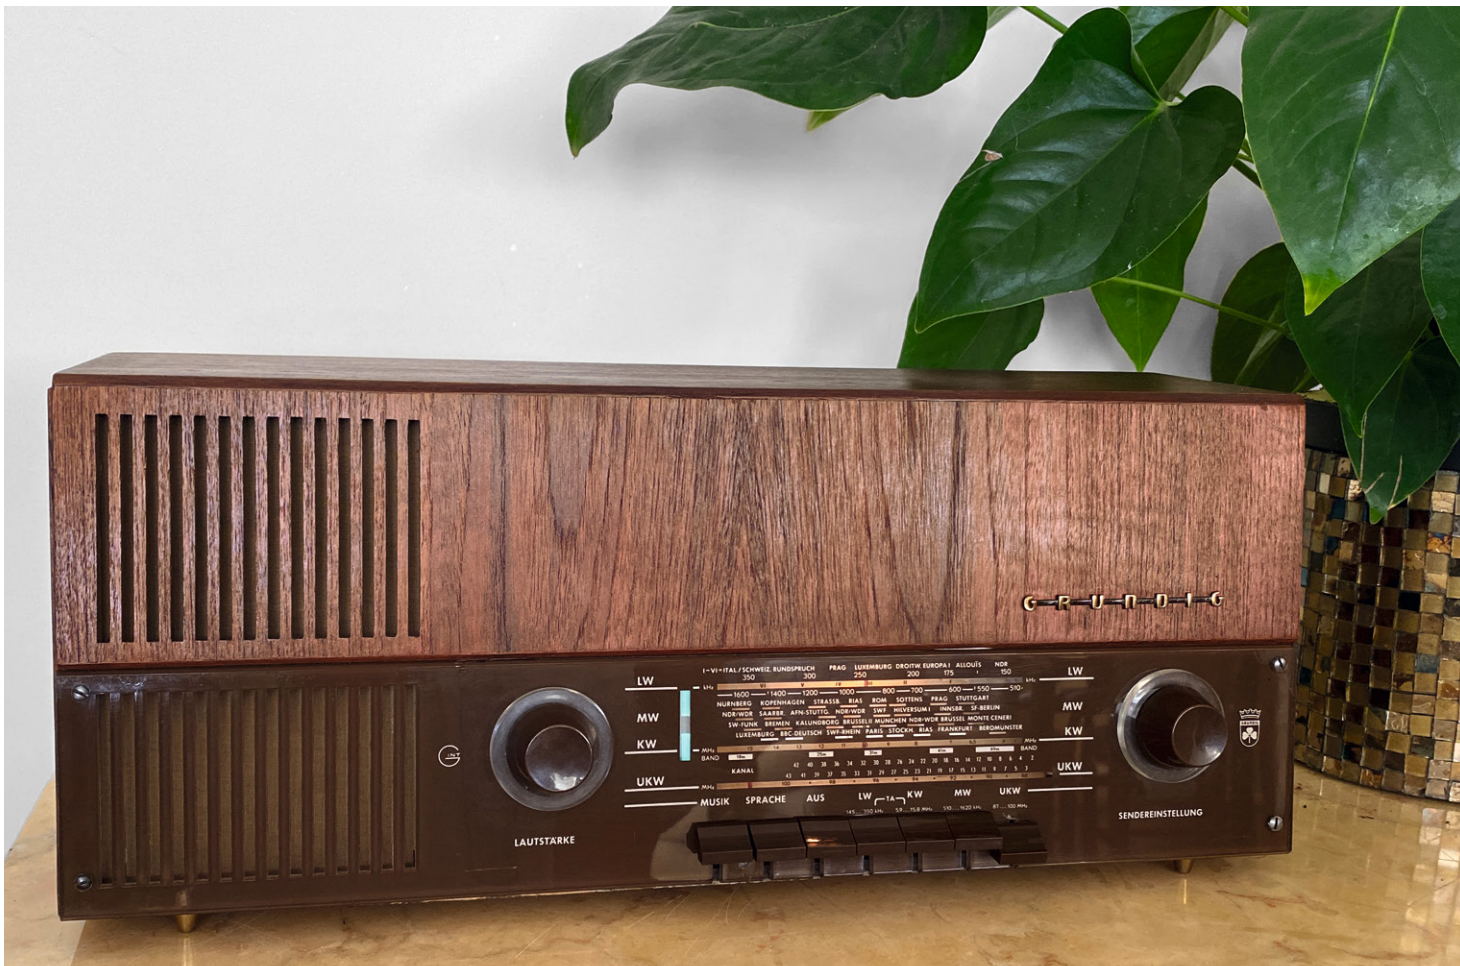
Bild 20

Die Wiederbelebung dieser alten Schätze (Bild 20 bis Bild 23, Bild 24 mit einem Grundig 2147 in einem anderen Design) ist für mich und viele andere Restauratoren unglaublich befriedigend, und ich hoffe aufrichtig, dass diese Artikelserie dazu beigetragen hat, die Zahl dieser Restauratoren zu erhöhen.
