# Grundig Satellit 2100

## Die Restaurierung einer Ikone

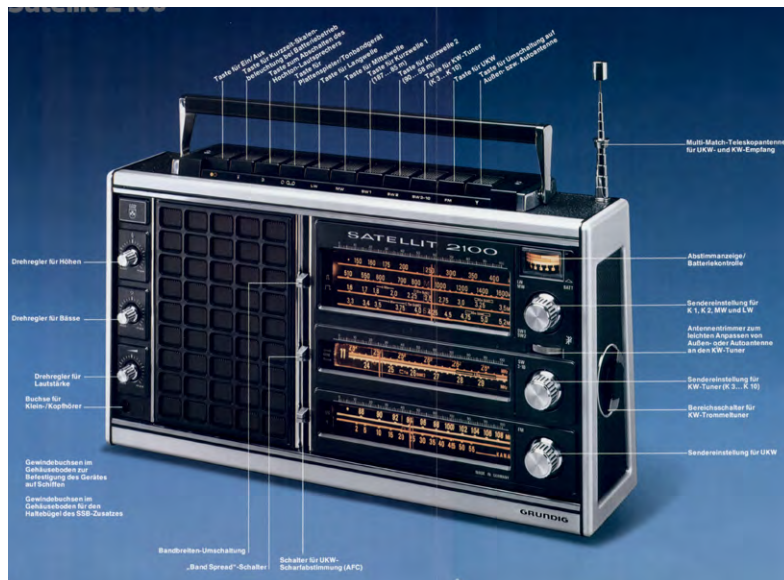
Bild 1: Die Funktionen des Grundig Satellit 2100 aus der Broschüre (Quelle: hifi-archiv.info)

Wie in Bild 1 zu sehen, setzte das Satellit 2100 die Tradition von Grundig fort, Radios zu produzieren, die nicht nur optisch ansprechend, sondern auch funktional waren. Seine große und hintergrundbeleuchtete Analogskala und das separate Kurzwellen-Abstimmungssystem hoben es deutlich von vielen Mitbewerbern ab und machten es besonders für anspruchsvolle Kurzwellenfreunde attraktiv. Das Modell wurde mit höchster Präzision entwickelt, sodass sein Abstimmungssystem eine leichtgängige und genaue Frequenzjustierung ermöglichte.

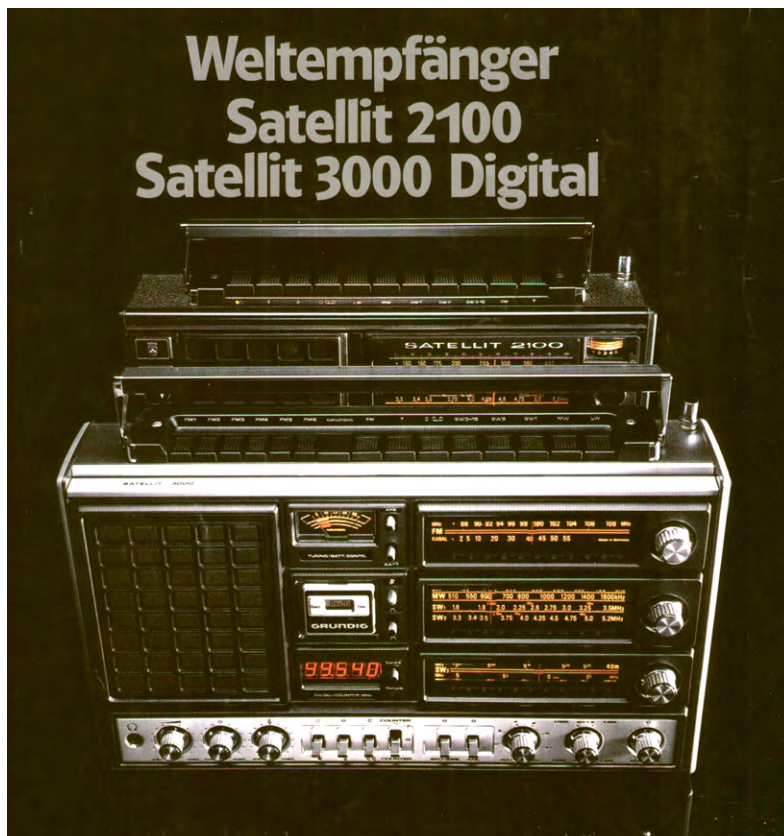
Bild 2: Das letzte Modell vor dem Einzug der Digitalisierung (Quelle: hifi-archiv.info)

Jenseits seiner technischen Vorzüge markiert das Satellit 2100 einen Wendepunkt in der Radiogeschichte. Es zählt zu den letzten großen analogen Weltempfängern, bevor das digitale Zeitalter begann, die Radiotechnik grundlegend zu verändern. Geräte wie das Satellit 2100 wurden von Reisenden, Journalisten und Funkenthusiasten verwendet, die auf Kurzwelle angewiesen waren, um aktuelle Nachrichten und Unterhaltung aus aller Welt zu empfangen. Noch heute ist dieses Modell bei Sammlern hochbegehrt – nicht nur wegen seiner beeindruckenden Empfangsleistung, sondern auch aufgrund seiner historischen Bedeutung als einer der letzten rein analogen Weltempfänger von Grundig, bevor digitale Anzeigen und PLL-Synthesizer Einzug hielten (siehe Bild 2).

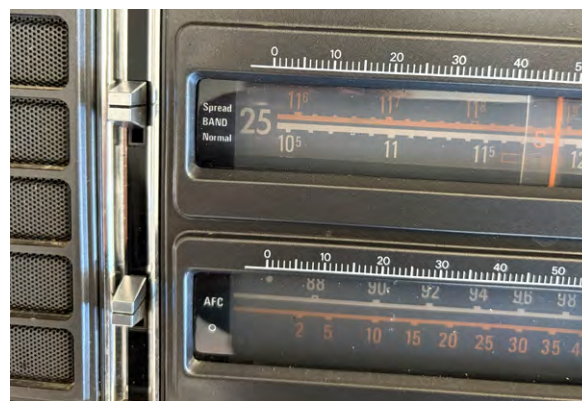
Bild 5: Normal- und Spread-Wahlschalter ermöglicht „Feinabstimmung“ innerhalb der SW-Bänder.

Anstelle eines separaten Feinabgleichs oder eines alleinigen Zeitlupen-Abstimmknopfs verfügt das Satellit 2100 über ein cleveres Dual-Skalen-System innerhalb jedes Kurzwellenbands. Der Nutzer kann damit zwischen einem weiten Bereich und einer engen Bandbreite für wichtige Kurzwellen-Sendegebiete wählen. Beispiel: Auf SW6 reicht der normale Bereich von 10,5 bis 13,2 MHz, während im Bandbreite-Modus nur 11,6 bis 12,1 MHz abgedeckt werden – genau das kommerzielle 25-Meter-Band (siehe Bild 5). Das erhöht die Auflösung spürbar und erleichtert das präzise Abstimmen bei viel Funkverkehr auf dem Band erheblich.

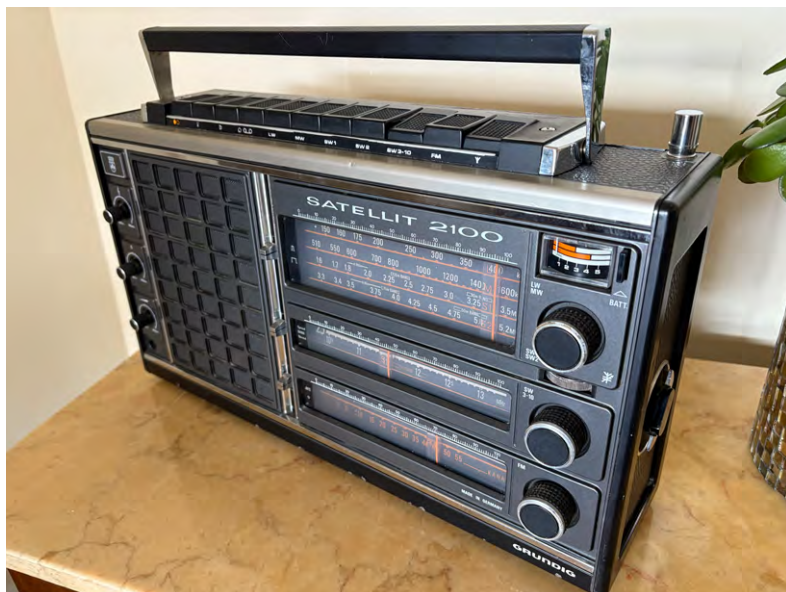
Bild 6: Unser Restaurationskandidat: Sieht außergewöhnlich gut aus, aber wie ist der tatsächliche Zustand? Das Abenteuer beginnt ...

Das Exemplar, das ich in dieser Serie restauriere, wurde in optisch gutem Zustand erworben (Bild 6) – ein vielversprechender Startpunkt. Der Verkäufer beschrieb es als „ungeprüft“ – ein dehnbarer Begriff, der alles von voll funktionsfähig bis komplett defekt bedeuten kann. Deshalb habe ich es nicht gleich eingeschaltet: Ein alter Empfänger kann durch voreiliges Einschalten Schäden erleiden oder bestehende Probleme verschärfen.

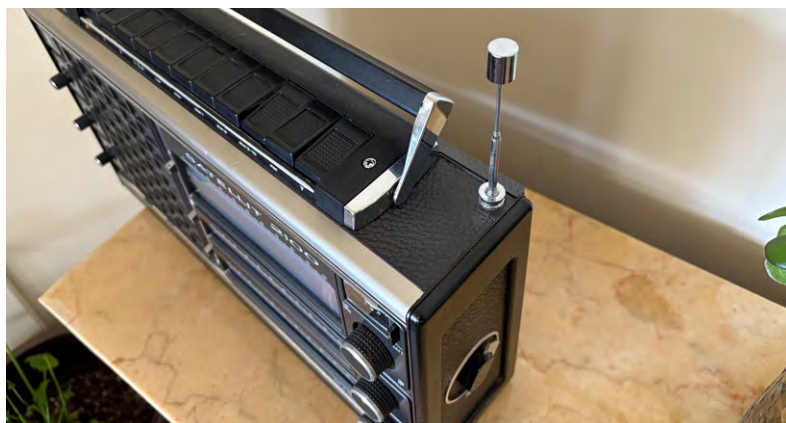
Bild 7: Antennen und Schalter – oft ein Thema

Zwei häufige Problemzonen im oberen Bereich des Geräts zeigt Bild 7: verbogene oder abgebrochene Teleskopantennen sowie beschädigte oder festsitzende Bandschalter. Letztere neigen zu innerer Verschmutzung oder Abnutzung, was sich in hakeliger oder unzuver-

lässiger Funktion äußert. Glücklicherweise lassen sich diese Mängel meist mit Kontaktreiniger und vorsichtiger Schmierung beheben. Schwieriger ist es mit beschädigten Antennen: Zwar sind Originalersatzteile verfügbar, allerdings oft zu hohen Preisen. Umso erfreulicher ist es, dass bei meinem Exemplar die Antenne gerade und unversehrt ist und sich die Schalter frei bewegen lassen – ein gutes Zeichen, auch wenn ein Blick ins Innere noch aussteht.

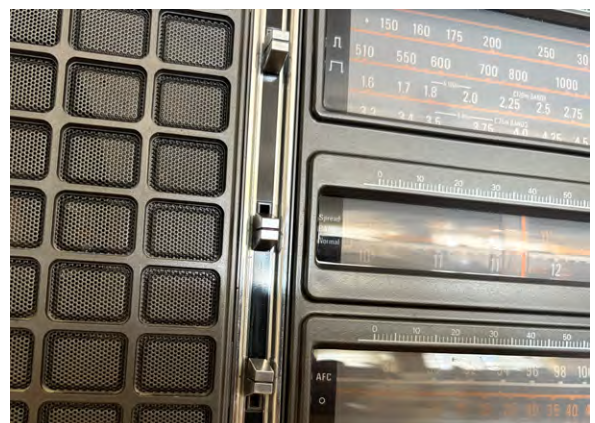
Bild 8: Die Wahlschalter sind oft abgebrochen oder fehlen.

Bild 8 richtet den Fokus auf die Frontplatte und die Schiebeschalter. Diese Kunststoffasten neigen mit zunehmendem Alter zur Sprödigkeit und brechen nicht selten ab – besonders bei Geräten mit intensiver Nutzung. In vielen Fällen lassen sich die Tasten mit Epoxidharz reparieren, alternativ gewinnt der 3D-Druck als zuverlässige Lösung zunehmend an Bedeutung. Allerdings sind auch originale Ersatzteile, falls überhaupt noch erhältlich, nicht vor altersbedingter Brüchigkeit gefeit – und somit oft keine dauerhafte Lösung. Bei diesem Gerät sind zum Glück alle Tasten vollständig und unversehrt erhalten, wenn auch ihre Funktionstüchtigkeit noch zu prüfen ist.

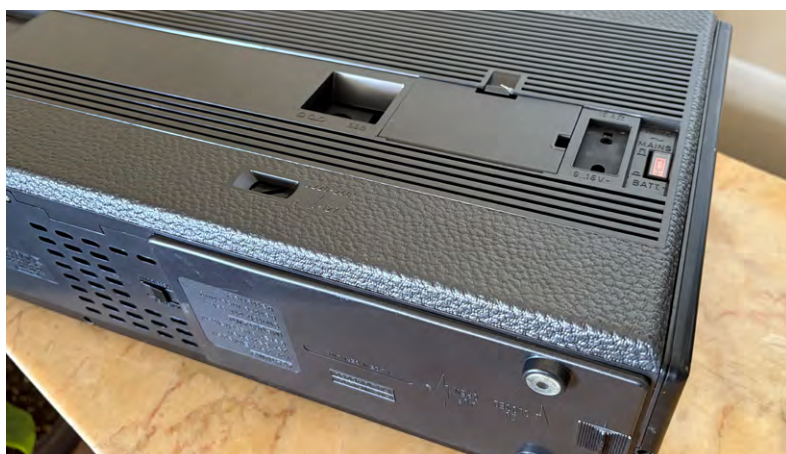
Bild 10: Abdeckungen auf der Rück- und Unterseite fehlen häufig.

**Bild 10** befasst sich mit der Rückseite und den unteren Gehäuseklappen. Beide Zugangspaneele sind vollständig erhalten – eine Seltenheit, da sie häufig fehlen oder durch ausgelaufene Batterien bzw. Hitzeschäden gerissen oder verzogen sind. Zwar lassen sich Ersatzklappen heutzutage kostengünstig beschaffen oder drucken, doch originale, gut erhaltene Teile sind ein echter Glücksfall. Trotzdem bleibt ein kritischer Blick ins Batteriefach unerlässlich – Korrosion ist bei diesem Modell ein bekanntes Problem.

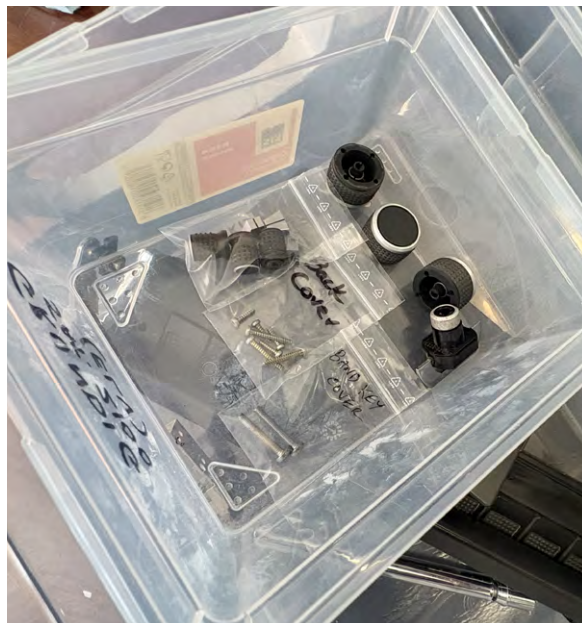
Bild 11: Alle entfernten Teile an einem Ort aufbewahren, damit nichts verloren geht

Zum Organisieren verwende ich einen Plastikbehälter (**Bild 11**), Schrauben sortiere ich in beschriftete Tütchen – eine kleine Mühe, die den späteren Zusammenbau enorm erleichtert.
