Starthilfe-Gerät mit Kompressor

Der Weg zum sicheren Produkt –
Qualitätssicherung bei ELV

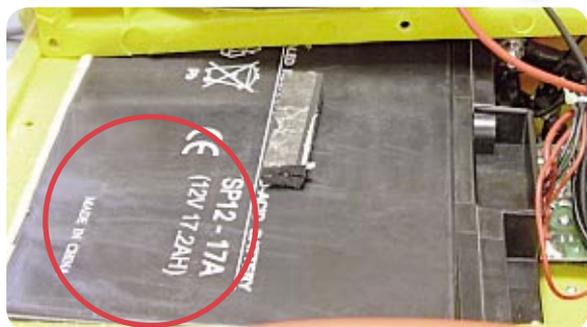
Bild 1: Hält nicht, was er verspricht – der interne Akku des Gerätes

Neben der rein technischen Prüfung erfolgt bei der QS-Prüfung auch immer eine Prüfung auf die Richtigkeit der Produktangaben des Herstellers. Also galt der nächste Blick dem internen Akku des Gerätes. Der sollte nominell 17,2 Ah haben (siehe Bild 1). Eine Messung ergab jedoch eine tatsächliche Kapazität von nur 6,2 Ah. Selbst wenn man berücksichtigt, dass der Akku einige Ladezyklen benötigt, um auf die nominelle Kapazität zu kommen, wies diese Abweichung auf einen mindestens defekten Akku hin, der 17,2 Ah nie erreichen würde. Warum wohl gab der Hersteller vorsichtigerweise nur 13 Ah auf dem Gerätelabel an? Daraufhin durchgeführte Recherchen zu Kundenbewertungen im Internet unterstützten unser Ergebnis: Viele Käufer dieses Gerätes monieren die als Starthilfe nicht ausreichende Kapazität des Akkus. Etwas deutlicher gesagt – hier soll etwas verkauft werden, was die Versprechungen nicht einhält.

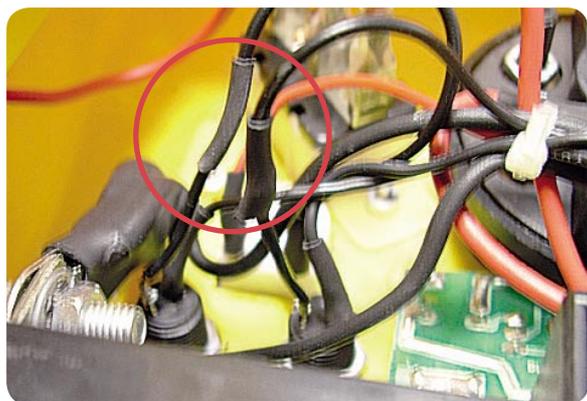
Bild 2: Gefährlich locker sitzende Isolierungen in der Verkabelung

Natürlich wird bei der Prüfung die interne Verkabelung genau kontrolliert. Und hier offenbarten sich wirklich schwerwiegende Fehler, die im schlimmsten Fall zu einem Kurzschluss mit resultierendem Brand führen können – an mehreren Stellen, an denen Leitungen verbunden sind, finden sich nur aufgeschobene und nicht geschrumpfte Isolierungen (Bild 2).

zudem vielleicht auch so manchen unruhigen Kilometer im Fahrzeug verbringt, nahe, führt dies unweigerlich zu einem Kurzschluss. Zumal die betroffenen Leitungen lang genug sind (und ungenügend fixiert), dass sie bei einem Lösen der Verbindung direkt an die offen liegenden Kontakte des Hauptschalters geraten können, der direkt mit dem Akku verbunden ist.

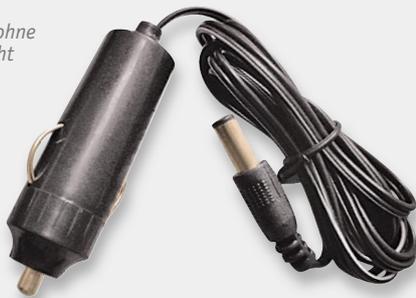
Bild 4: Stecker ohne Sicherung – nicht zulässig!

Bei den Mängeln im Inneren des Gerätes blieb es nicht. Auch der Bordnetzstecker des Bordnetz-Ladekabels (Bild 4) erwies sich als fehlerhaft konzipiert und hergestellt. Dem Stecker fehlte eine interne Absicherung, bei dieser Art des Anschlusses an das Bordnetz zwingend vorgeschrieben. Und mit der Sicherung im Bordnetzstecker wird auch das Risiko vermieden, einen Kurzschluss bei einer nicht abgesicherten Eigeninstallation (z. B. bei Transportern, Booten oder Caravans bisweilen anzutreffen) mit fatalen Folgen auszulösen.

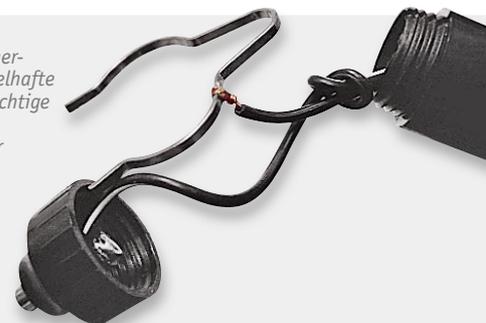
Bild 5: Grobes Sicherheits-Foul – mangelhafte und kurzschlusssträchtige Verbindung im Bordnetzstecker

Der droht auch, wenn sich die mangelhaft ausgeführte Lötstelle für den Außenkontakt (Bild 5) lösen

sollte. Derartige Verbindungen müssen geschweißt oder anderweitig sicher gegen Lösen gesichert werden. Gerade bei hohen Strömen kann es hier zum Ablösen der Lötverbindung durch Erwärmung kommen.
