Unsicherer Gartenarbeiter

Der Weg zum sicheren Produkt – Qualitätssicherung bei ELV

Universal-Gartengerät

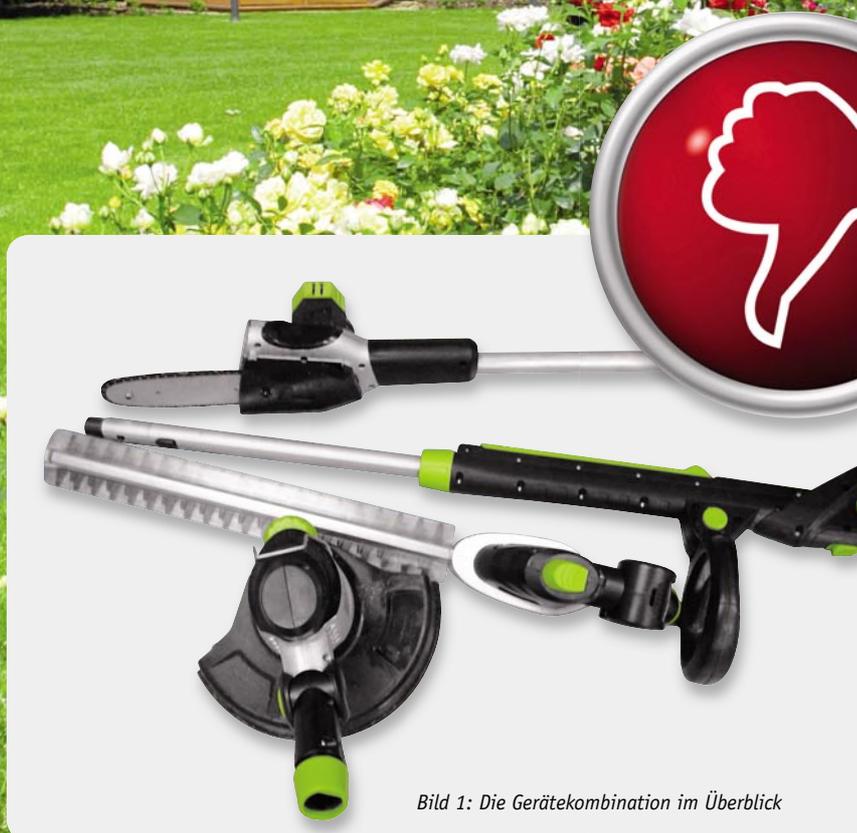
Bild 1 zeigt die interessante Kombination aus Rasentrimmer, Heckenschere und Hochentaster mit Kettensäge. Durch den wechselbaren Stiel mit dem ergonomischen Handgriff kann man hier sowohl den Rasentrimmer bequem führen als auch die beiden anderen Geräte in einiger Höhe einsetzen, ohne dazu auf eine Leiter oder in den Baum steigen zu müssen.

Bild 1: Die Gerätekombination im Überblick

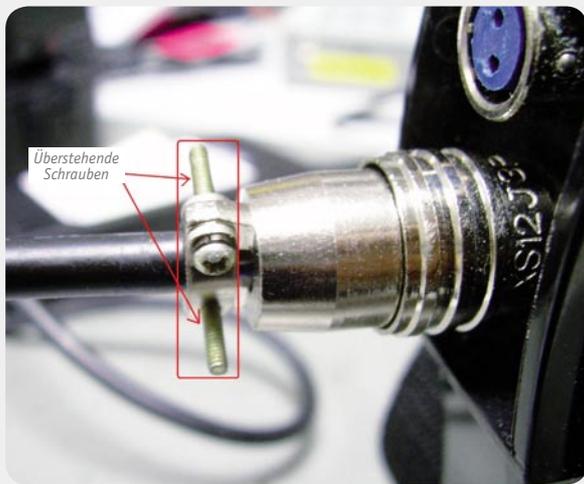
Bild 2: Überlange Schrauben bergen Verletzungsgefahren.

Vergleichsweise harmlos waren die überlangen Schrauben der Kabelbefestigung (Bild 2), die eine Verletzungsgefahr bergen.

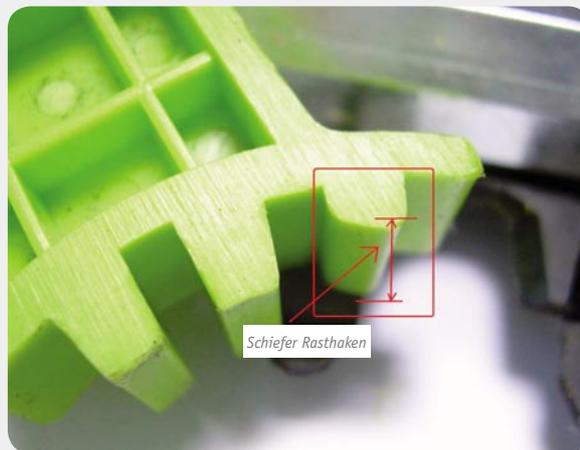
Bild 3: Schiefer Rasthaken – behindert das Herunterklappen der Heckenschere

Wesentlich unangenehmer waren klemmende Teile, so das Klappgelenk der Heckenschere (Bild 3). Durch den mangelhaft verarbeiteten, schiefen Rasthaken klemmt die Heckenschere beim Herunterklappen. Ein

Benutzer wird in der Praxis vermutlich mehr oder weniger Gewalt anwenden und dabei einen Teil abbrechen, womit die gesamte Heckenschere unbrauchbar wird.

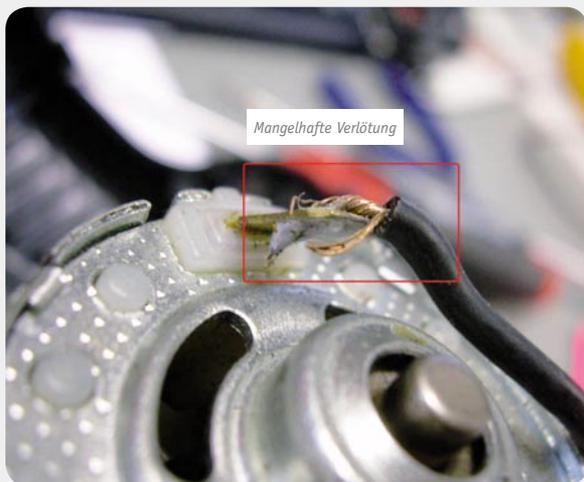
Bild 4: Schlampig verlötete Motoranschlüsse – Kurzschlussgefahr!

Das Zerlegen des Antriebs brachte weitere Mängel zutage. So waren die Anschlussleitungen am Motor so schlecht befestigt (verlötet, siehe Bild 4), dass sie nach kurzer Benutzungszeit wohl brechen und abfallen würden. Das kann neben dem einfachen Ausfall des Antriebs aber auch zu einem Kurzschluss des kräftigen Akkus führen, mit allen unangenehmen Folgen bis hin zum Brand.

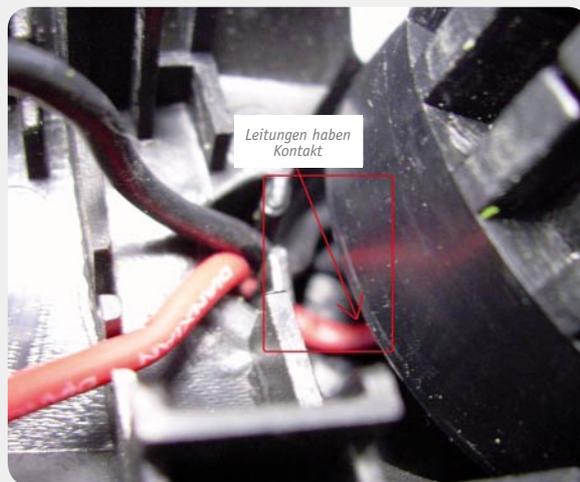
Bild 5: Leitungen scheuern am verstellbaren Handgriff.

Genau dazu können auch die am verstellbaren Haltegriff schleifenden Leitungen (Bild 5) führen. Nach wenigen Griffbewegungen wird hier die Isolation durchgescheuert sein. Hier muss eine feste Abdeckung die Leitungen vor beweglichen Teilen schützen.

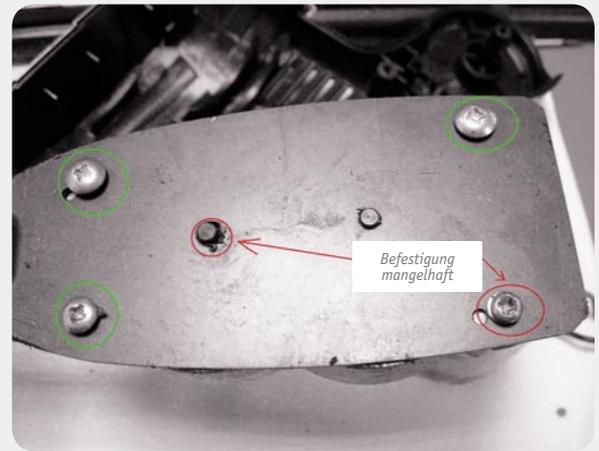
Wenn man das Getriebe von der Getriebebodenplatte aus betrachtet, fallen sofort die verschiedenen Schraubentypen (Bild 6) ins Auge – eine Bastel-Lösung im schlechtesten Sinn des Begriffs. Was beim Betrachten von Bild 6 nicht auf den ersten Blick ins Auge fällt, dafür dem Prüfer quasi auf den Tisch, ist, dass die Halter des Getriebes einfach nur durch ein Loch in der Bodenplatte fixiert sind, das ist zu wenig, um das Getriebe dauerhaft ohne Vibrationen zu fixieren.

Bild 6: Schraubenmix und nachlässig eingesetzte Getriebehalterungen an der Getriebebodenplatte

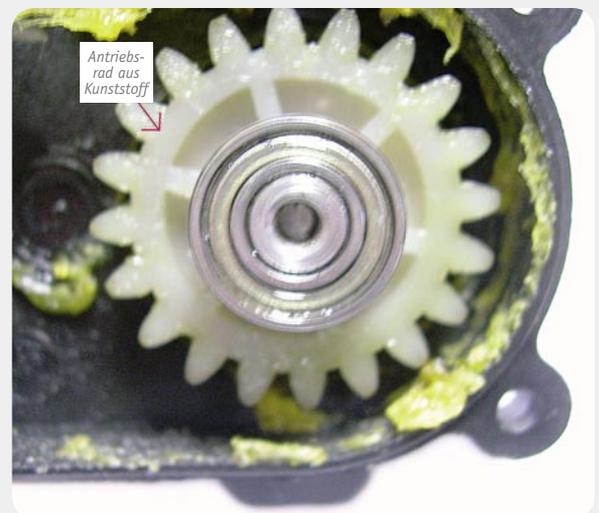
Zum Schluss fiel noch das Antriebszahnrad der Kettensäge auf. Im Unterschied zu den anderen Getrieberädern wurde hier zu einem Kunststoffzahnrad (Bild 8) gegriffen. Dies ist zwar kein Mangel, aber der Lebensdauer der Maschine sicher nicht zuträglich.

Bild 8: Kein Mangel, aber die Lebensdauer verkürzend – Kunststoff-Antriebsrad statt Metallzahnrad
