## Probleme bei der Montage des Danfoss RAV

### Frage des Kunden

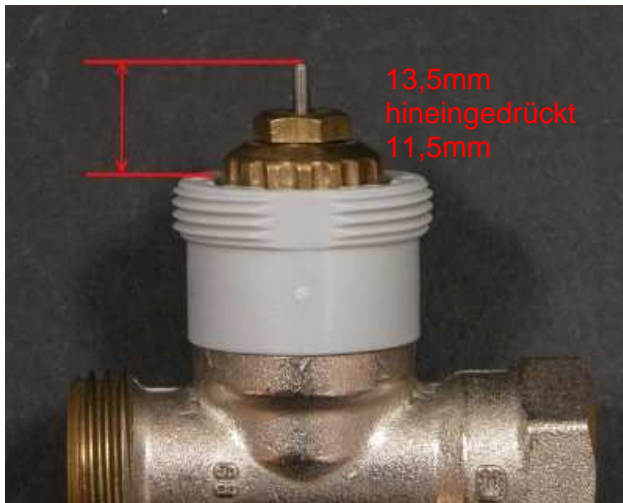
*Antwort:* Möglicherweise adaptiert der Stellantrieb nicht richtig oder das Ventil kann aus mechanischen Gründen nicht ganz geschlossen werden (Ablagerungen etc.). Die im nachfolgenden Bild angezeichnete Höhe zwischen Auflagefläche des Adapters und dem Ventilstößel sollte bei offenem Ventil ca. 13,5 mm betragen und bei geschlossenem Ventil (Ventilstößel ganz hereingedrückt) ca. 11,5 mm. Wenn die Maße so sind, dann kann die Ursache für die Fehlfunktion evtl. sein, dass der Antrieb nicht korrekt montiert ist oder sich aus der Überwurfmutter gelöst hat. Wenn die Maße nicht stimmen, dann ist der Adapter evtl. nicht ganz aufgerastet. Der Adapter muss ein wenig aufgebogen werden und ganz aufgeschnappt werden. Falls auch das nicht zutrifft, so kann das Problem ggf. behoben werden, indem eine 2 Cent-Münze zwischen dem Ventilstößel und dem Antrieb eingefügt werden.

richtig montierter Adapter

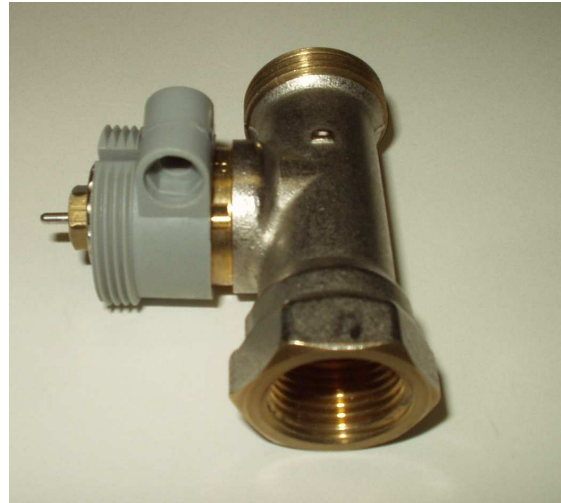
falsch montierter Adapter
